Nr. 108 / 13 Dísanna HF 63***Eldur í bátnum. Sekkur seinna.***

Skipaskr.nr. 5972
Smíðaður: Reykjavík 1979 plast
Stærð: brl. 3,01 bt.
Mesta lengd: 7,11 m Skráð lengd: 6,70 m
Breidd: 2,16 m Dýpt: 1,13 m
Vél: Nanni 43,75 kW 2011
Fjöldi skipverja: 1

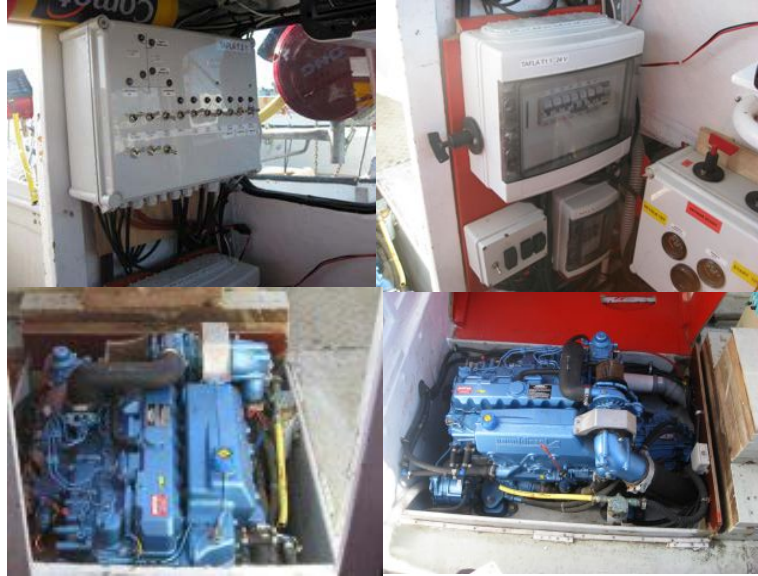
árið 2012. Ekki hafði verið hert upp á tengingum að sögn skipstjóra eins og talið er nauðsynlegt þegar frá líður en hann sagðist hafa hert á einstaka tengingu í töflunni sökum bilunar;

Myndirnar sýna fyrirkomulag vélar og rafmagnstöflur á stýrishúspili ©Helga Ingibjargardóttir
