Nr. 126 / 13 Glói KE 92**Vélarvana og sekkur í drætti**

Skipaskr.nr. 7192
 Smíðaður: Noregur 1970, plast
 Stærð: 1,77 brl. 2,20 bt.
 Mesta lengd: 6,22 m Skráð lengd: 6,12 m
 Breidd: 1,9 m Dýpt: 0,80 m
 Vél: Volvo Penta 21 kW, 1973
 Fjöldi skipverja: 1

Lokaskýrsla afgreidd á fundi 2. maí 2014 af Geirþrúði Alfredsóttur, Inga Tryggvasyni, Hilmari Snorrasynti og Pálma K. Jónssyni

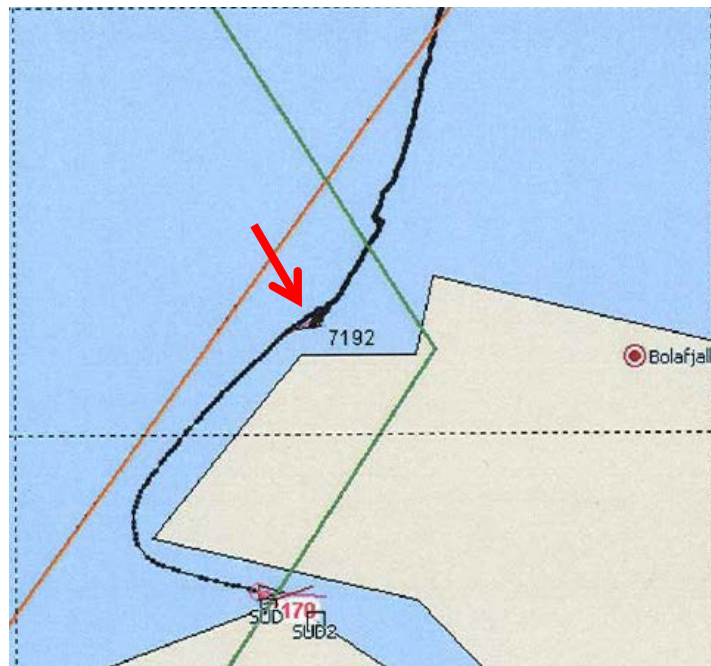
Örin sýnir staðinn þar sem Glói sókk
