025/00 - M.b. Þuríður Halldórsdóttir GK-94

Þuríður Halldórsdóttir GK-94, skipverji slasast þegar hnútur kemur á skipið og kýrauga brotnar

M.b. Þuríður Halldórsdóttir GK-94

Skipaskr.nr.: 1645

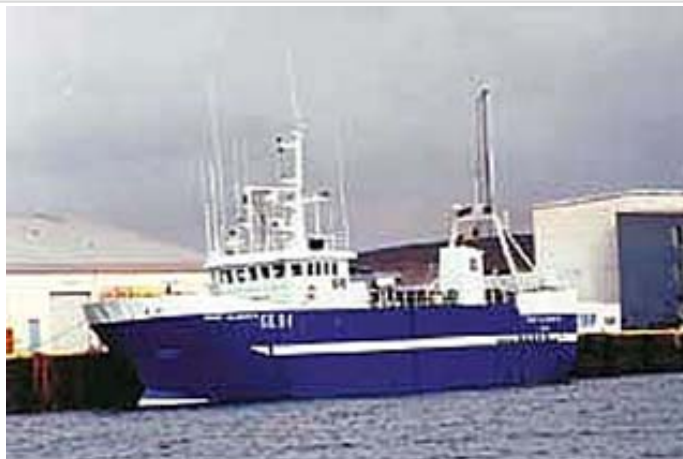
Þuríður Halldórsdóttir ©Hafþór Hreiðarsson
