079/00 - M.b. Sindri GK-42

Sindri GK-42, strandar á siglingu úr höfn í Grindavík

M.b. Sindri GK-42

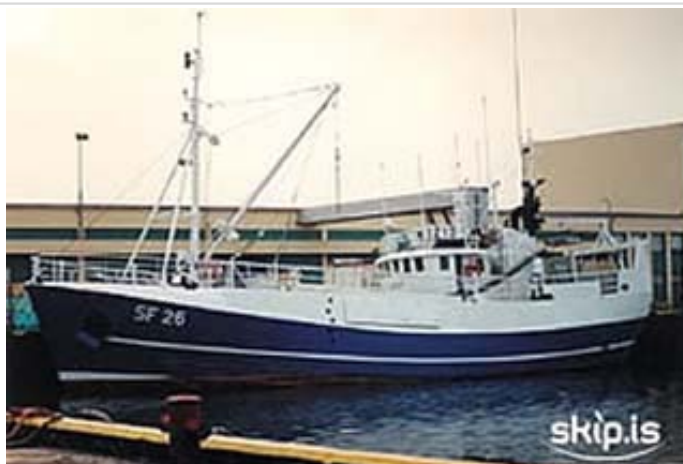
Sindri ©Sverrir Aðalsteinsson
