Skýrsla um banaslys í umferðinni

Mál nr.: **2014-U012**

Dagsetning: **28. ágúst 2014**

Atvik: **Árekstur þriggja bifreiða**

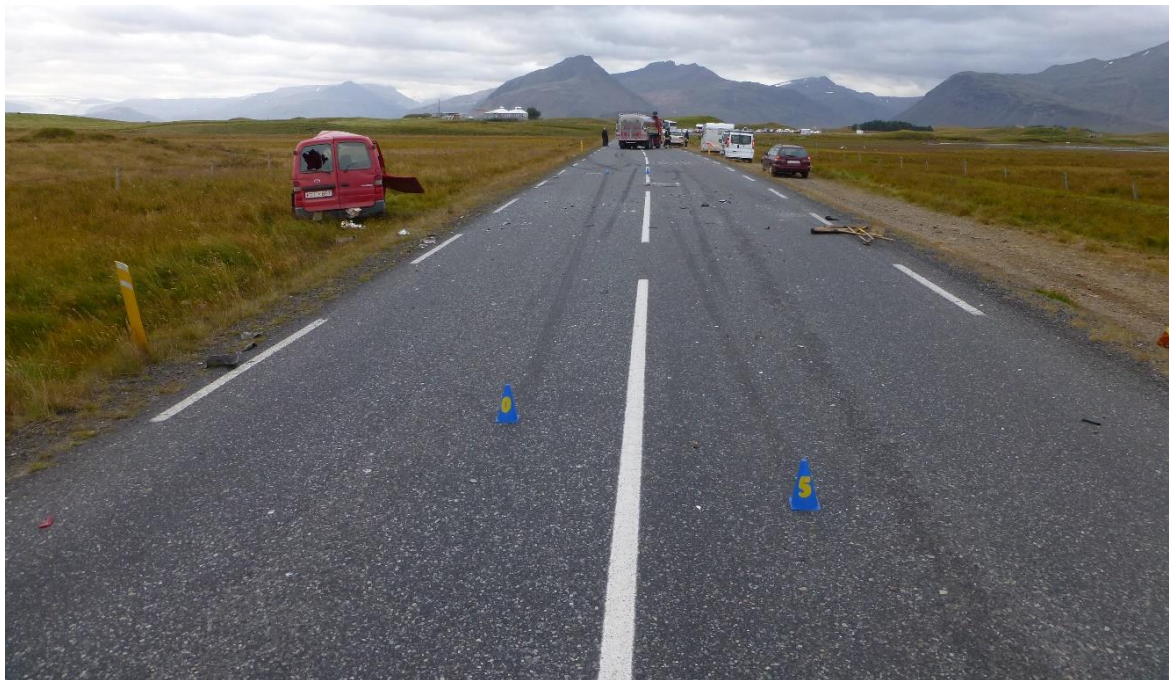
Síðdegis 28. ágúst 2014 var Toyota Hiace sendibifreið ekið norður Hafnarveg frá Höfn í Hornafirði. Í bílnum var einn farþegi auk ökumanns. Framar á veginum var VW Touareg fólksbifreið ekið í sömu átt með einn farþega auk ökumanns. Við Stekkakeldu stöðvaði ökumaður VW bifreiðina á veginum og setti hættuljósinn á. Að sögn ökumanns stöðvaði hann bifreið sína í vegkantinum í eina til tvær mínútur á meðan hann og farþegi voru að leita gagna í farangri sínum. Um svipað leyti var vörubifreið með festivagn ekið úr gagnstæðri átt. Að sögn ökumanns VW bifreiðarinnar var hann við það að leggja af stað þegar Toyota sendibifreiðin ók aftan á vinstra afturhorn VW bifreiðarinnar. Snerist sendibifreiðin við áreksturinn og skall á hlið framan á vörubifreiðina sem kom úr gagnstæðri átt. Ummerki á vettvangi benda til þess að ökumaður Toyota sendibifreiðarinnar hafi snögghemlað um 25 metrum aftan við VW bifreiðina áður en hann ók aftan á hana. Var sendibifreiðin á miðjum veginum við upphaf hemlunar.

Mynd 1: Myndin er tekin í akstursátt Toyota Hiace sendibifreiðarinnar við upphaf hemlufara.

Ekki er útilokað að ökumaður sendibifreiðarinnar hafi gert sér of seint grein fyrir að VW bifreiðin var kyrrstæð eða á litlum hraða.

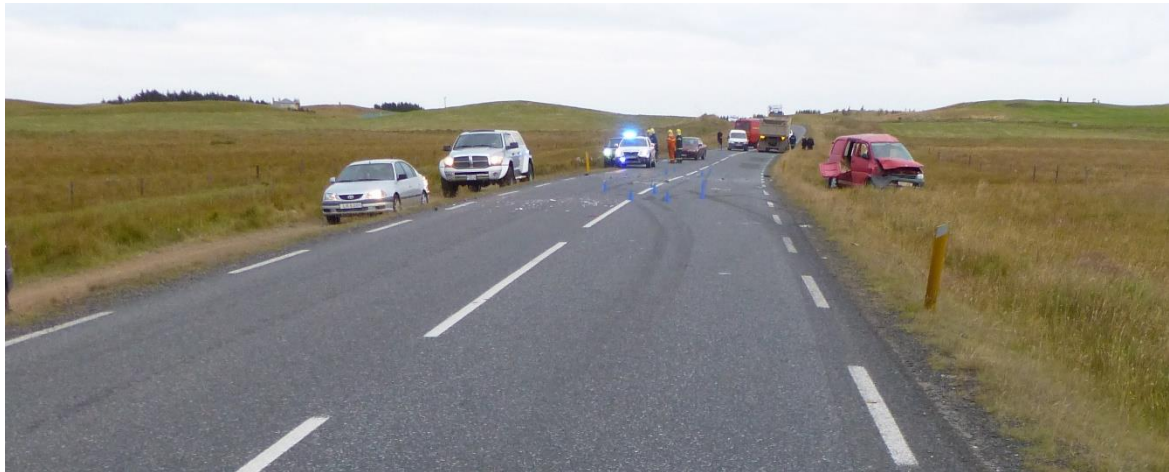
Ökumaður vörubifreiðarinnar kvaðst hafa veitt VW bifreiðinni eftirtekt þar sem henni var lagt á veginum með hættuljósinn á. Kvaðst hann hafa séð sendibifreiðina fara yfir miðlínu vegarins líkt og ökumaður hennar hefði verið að hefja framúrakstur rétt áður en hann nauðhemlaði. Ökumaður vörubifreiðarinnar kvaðst hafa greint hættuna framundan, hann hafi hemlað og vikið til hægri. Þegar sendibifreiðin rakst aftan á VW bifreiðina sveigði hún til vinstri yfir á vegarhelming vörubifreiðarinnar. Kvaðst ökumaður vörubifreiðarinnar þá hafa beygt til vinstri og reynt að komast á milli hinna bifreiðanna til að afstýra árekstri. Það tókst ekki. Ummerki á vettvangi styðja þessa frásögn.

Mynd 2: Mynd tekin í akstursátt vörubifreiðarinnar, sjá má hemlaför eftir hana og hvernig ökumaður reyndi að beygja frá sendibifreiðinni til að forða árekstri.

Hraði vörubifreiðarinnar var samkvæmt ökuritaskífu 89 km/klst rétt fyrir slysið. Ökumaðurinn hemlaði rétt fyrir áreksturinn og gefur ökuritaskífan til kynna að hraði hennar hafi verið um 52 km/klst þegar sendibifreiðin lenti framan á henni.

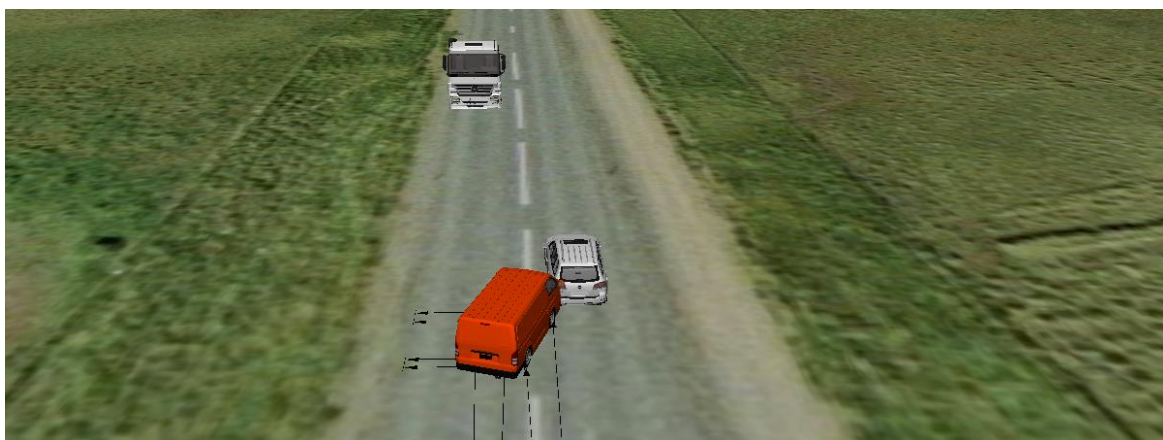
Mynd 3: Áætluð staða ökutækjanna á veginum þegar Toyota sendibifreiðin lenti aftan á VW bifreiðinni. Myndin er teiknuð út frá ummerkjum á vettvangi og ákomum á bifreiðarnar.

Útreiknaður hraði Toyota Hiace sendi-bifreiðarinnar gefur til kynna að hraðinn hafi verið á bilinu 80 til 92 km/klst áður en hemlun hófst, og að líklegasti hraði hafi verið 86 km/klst.

Á slysstað liggur vegurinn í mjúkri beygju og með tæplega 7 metra breiðu slitlagi. Útsýni fram á veginn er gott í báðar áttir. Yfirborðið var þurr og veður ágætt, líttill vindur, skýjað en gott skyggni. Gerð var viðnámsmæling á vegyfirborðinu og sýndu niðurstöður hennar gott vegviðnám. Ljóst er af ummerkjum á vettvangi og ákomustöðum á bifreiðunum að VW bifreiðin var nokkurn veginn á miðri akrein þegar sendibifreiðin skall aftan á henni.
