Banaslys 1.10.2006

Miklabraut
Ekið á gangandi vegfarenda
Látin 55 ára kona
Tími sólarhrings: Nótt

Rannsóknarnefnd umferðarslysa

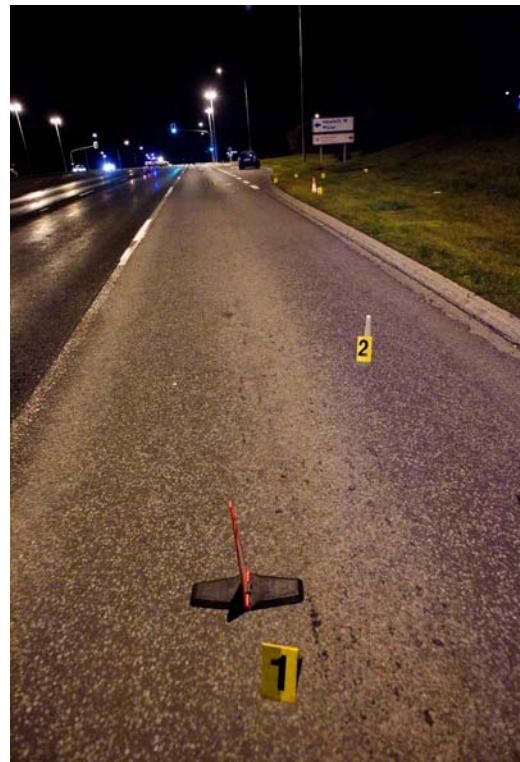
Karlmaður og kona gengu austur Miklubraut að nóttu til milli Kringlumýrabrautar og Háaleitisbrautar. Voru þau á gangi hægra megin stofnbrautarinnar, ýmist á akbrautinni eða uppi á grasinu. Rétt vestan við gatnamót Miklubrautar og Háaleitisbrautar ók Kia fólksbifreið á konuna á akbrautinni. Við áreksturinn kastaðist konan upp í loftið og hafnaði á grasinu 12 metrum austan við árekstarstaðinn. Dánarorsök konunnar var höfuðáverkar.

Myrkur var úti en góð götulýsing. Ökumaður fólksbifreiðarinnar veitti konunni ekki eftirtekt fyrr en rétt áður en hún skall á framenda bifreiðarinnar. Í viðtölum við aðra ökumenn sem óku á eftir Kia fólksbifreiðinni, kom fram að þeir hafi verið búnir að veita fólkinu eftirtekt á götunni áður en slysið átti sér stað.

Mynd tekin af slysastað austur Miklubraut

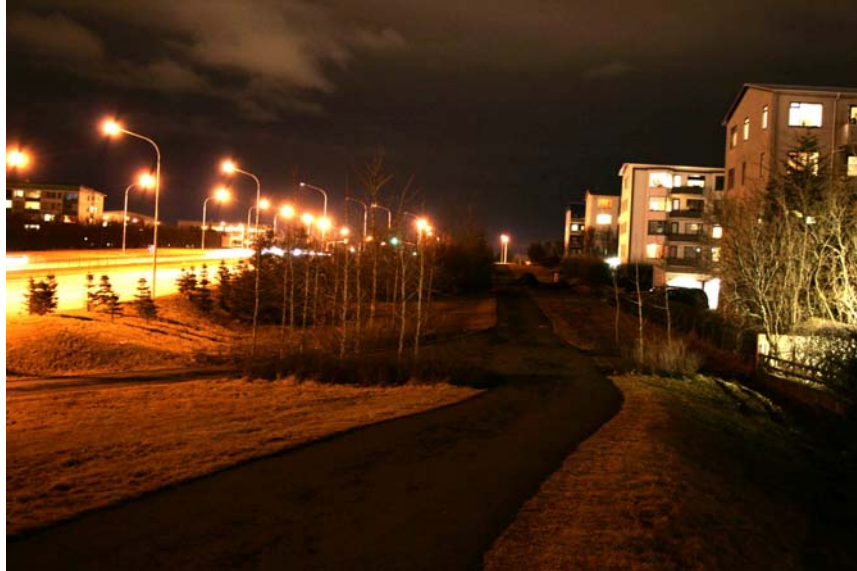
Maðurinn og konan voru að koma frá skemmtistað í grennd við slysstaðinn og reyndist erfitt að fá leigubíl. Völdu þau því að fara gangandi heim, enda veður gott. Hin látna var í svartri dragt og maðurinn í dökkum jakkafötum. Gangstígur er ekki langt frá þeim stað á Miklubraut sem slysið varð, eða í um 30 metra fjarlægð. Gangstígurinn er óupplýstur og nær götulýsingin ekki inn á hann vegna hljóðmanar og trjáa, sjá mynd að neðan. Er því talsvert skuggasýnt á honum þegar dimma tekur.

Mynd tekin sunnan megin Miklubrautar austur göngustíg sem liggur að gatnamótum við Háaleitisbraut. Myndin er tekin að næturlagi í dimmu.

Rannsóknarnefnd umferðarslysa beinir því til Reykjavíkurborgar að kanna með hvaða hætti mætti koma í veg fyrir að gangandi vegfarendur gangi utan gangstíga við Miklubraut. Bendir nefndin á að t.d. mætti setja upp lýsingu á umræddum göngustíg. Mun nefndin senda þessa ábendingu til borgaryfirvalda.
