### **Banaslys 3.3.2007**

Hörgárdalur

Útafakstur og velta

**Rannsóknarnefnd umferðarslysa**

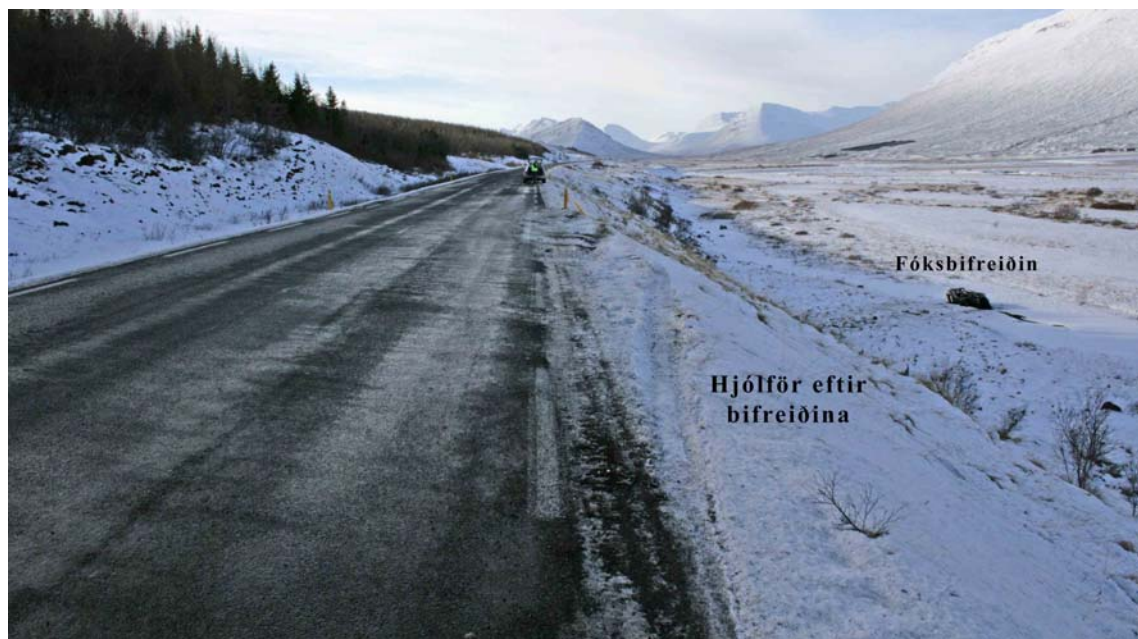
Mynd af vettvangi. Hár og brattur bakki er fram af veginum. Hjólför eftir bifreiðina má sjá á myndinni og liggur bifreiðin á hægri hliðinni. Myndin er tekin í suð- vestur (í akstursstefnu bifreiðarinnar).

Umhverfi vegarins þar sem slysið varð er ekki gott. Fláinn er brattur, milli 1:1,5 og 1:2 auk þess sem árfarvegur er við umhverfi vegarins. Árdagsumferð á veginum er um 1200 bílar á dag og hámarkshraði 90 km/klst. Samkvæmt Vegstaðli 5.4 (útg. 20.12.2006) skal leitast við að hafa fláa í umhverfi vega með 90 km/klst hönnunarhraða innan við 1:3, en þar sem því er ekki komið við skal notast við vegrið. Að mati rannsóknarnefndarinnar er því nauðsynlegt að lagfæra umhverfi vegarins, annaðhvort bæta öryggissvæði og fláa, eða setja upp vegrið
