Bessastaðabrekka 26.8.2007  
Útafakstur, hóp bifreiðaslys  
16 slasaðir af 38 farþegum  
Tími sólarhrings: Dagur

Reykjavík 12.febrúar 2008  
Rannsóknarnefnd umferðarslysa.

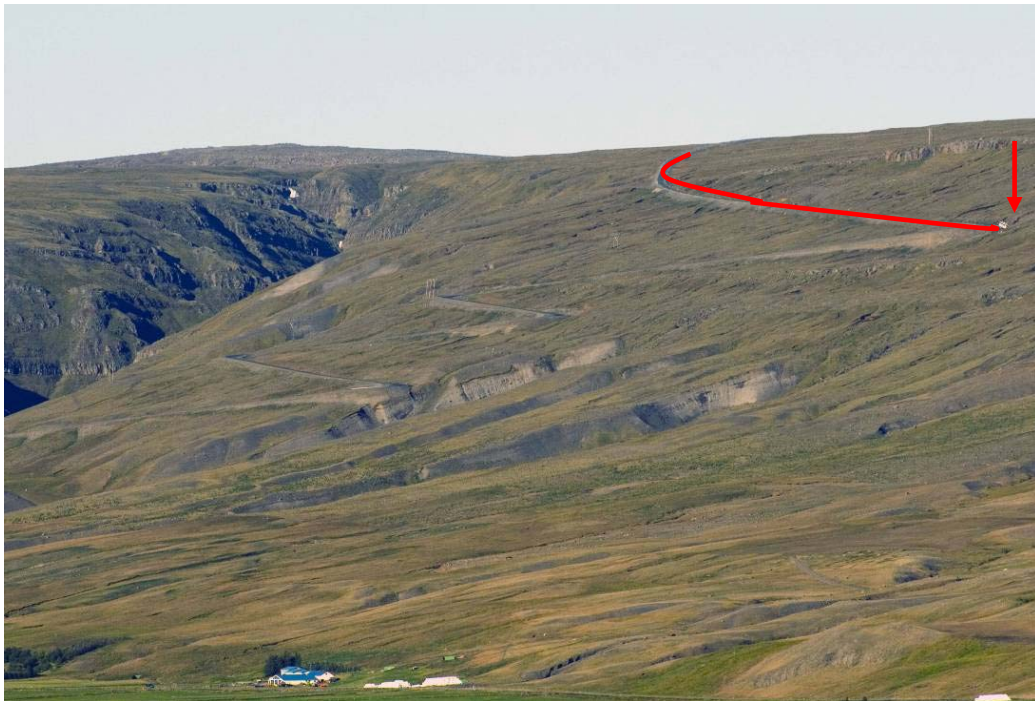
Mynd 1. Bessastaðabrekka. Í aðdraganda fyrstu beygju (sjá rauða línu) var bifreiðin hemlalaus og bílstjórinn sá þann kost vænstan að aka bifreiðinni útaf. Lóðrétta örin vísar á hvítan blett, hóp bifreiðina.

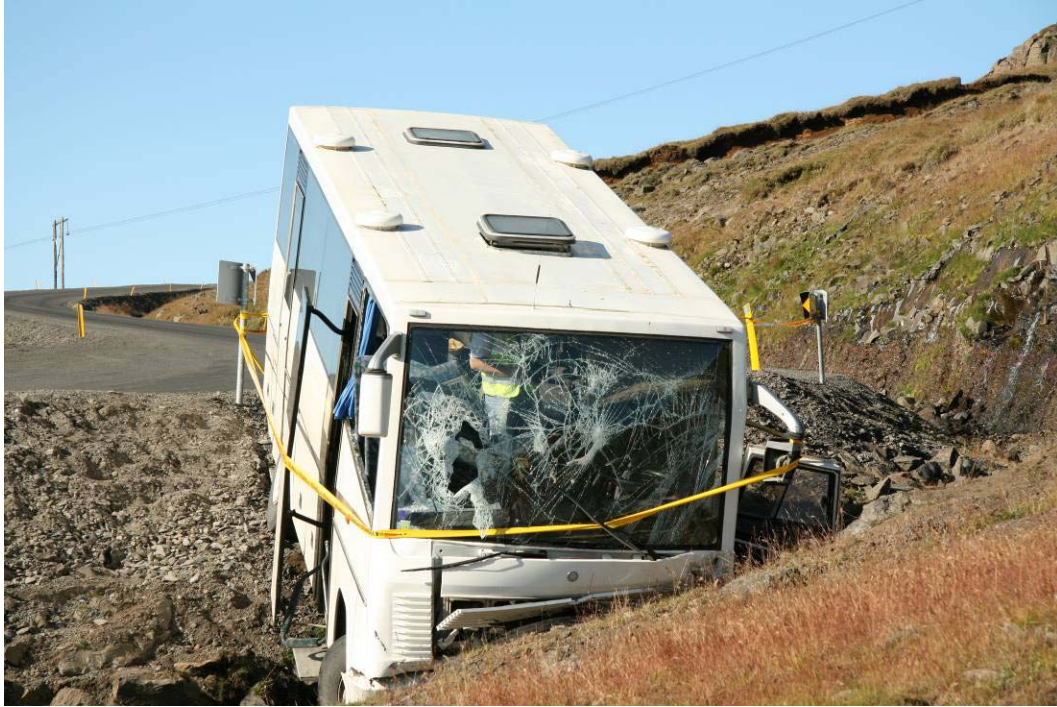
Þegar bílstjórinn kallaði að hópbifreiðin væri hemlalaus greip um sig ótti hjá farþegunum. Sumir þeirra stóðu upp og reyndu að komast út úr bílnum. Að minnsta kosti einn farþegi stökk út á ferð með þeim afleiðingum að hann fótbrotnaði. Margir stóðu þegar útafaksturinn varð og köstuðust þeir framarlega í bílinn þegar hann stöðvaðist á klöpp utan við veginn (mynd 2).

Mynd 2. Bifreiðin lenti í árekstri við klöpp og köstuðust margir farþegar fram í bílinn.

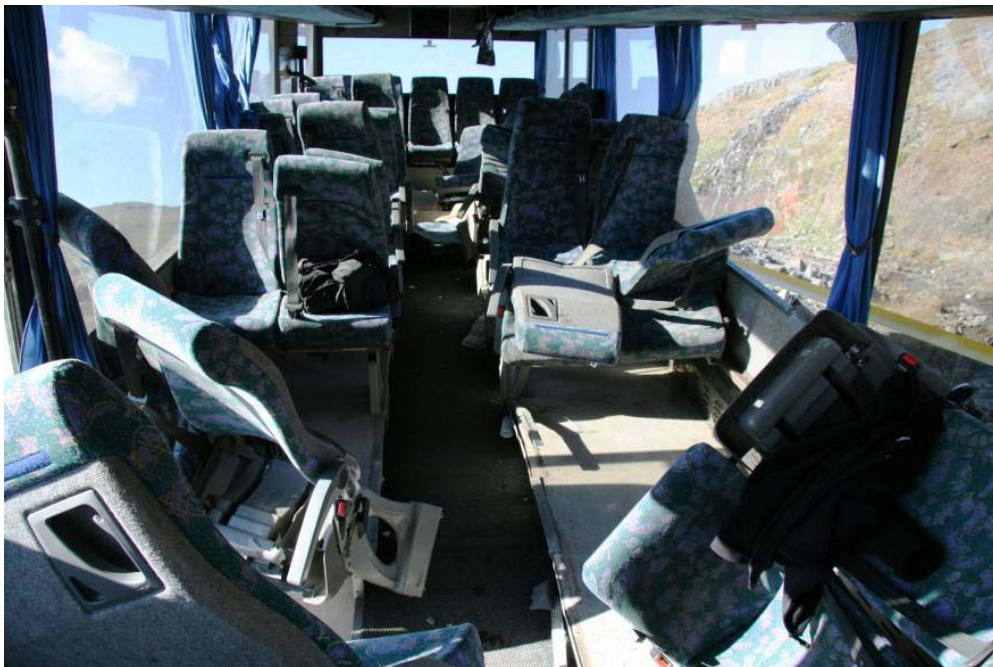
Við áreksturinn losnuðu fjórir sætisbekkir í hópbifreiðinni alveg og tólf færðust úr stað.

Mynd 3. Horft aftur í hópbifreiðina. Sætisbekkir losnuðu þar sem festingar voru ekki tryggar.

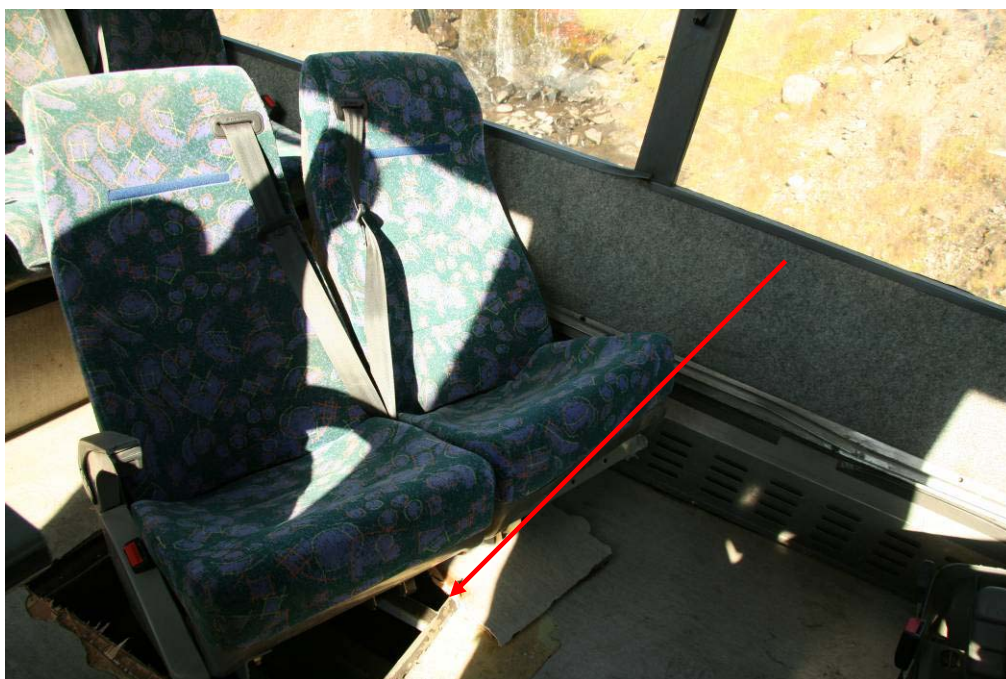
**Mynd 4. Hér má sjá hvernig sæti hafa rifnað í heilu lagi uppúr gólfinu**

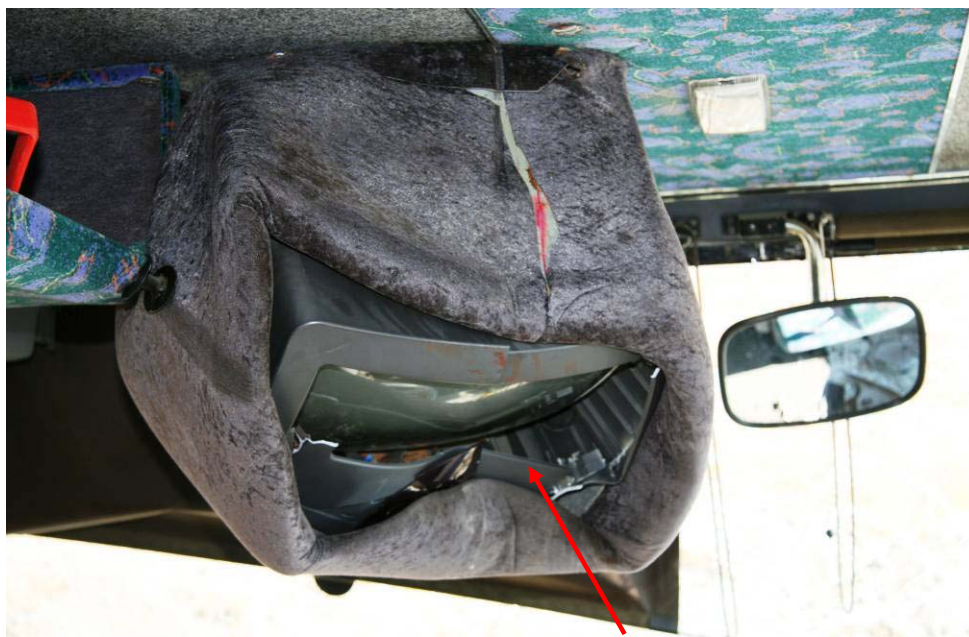
**Mynd 5. Einn farþegi lenti á sjónvarpinu þegar hann kastaðist fram við áreksturinn**

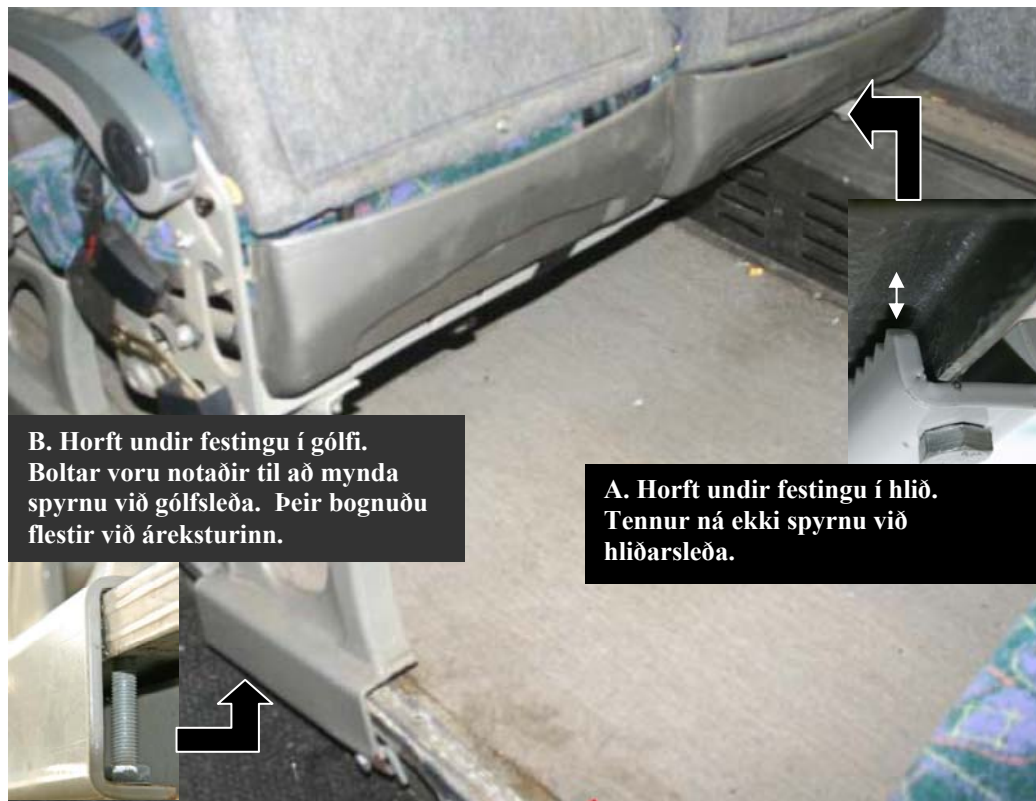
Skipt hafði verið um sæti í bifreiðinni frá því hún kom ný frá framleiðanda, festingar nýju sætanna pössuðu ekki við sleða fyrir sætafestingar yfirbyggingarinnar. Vegna ófullnægjandi festinga við yfirbyggingu færðust sætaraðir til og losnuðu við aukið álag þegar slysið varð.

**Mynd 6. Sæti runnu fram við áreksturinn þar sem festingar sætanna pössuðu ekki við festingar yfirbyggingarinnar.**

Festibúnaður sæta var í sjálfu sér öflugur, en til að hann virkaði hefðu tengistykki sætisfestinganna þurft að passa við sætissleða í gólfi og veggjum rútunnar en gerði það ekki.

Í hlið rútunnar voru festir svokallaðir hliðarsleðar. Skúffujárn voru skrúfuð upp í stálplötu undir sætisbekkjunum til að festa bekkina við hliðarsleðann. Annar flans þess var tenntur til að varna framskriði sætanna, en tennurnar náðu ekki spyrnu við hliðarsleðann (sjá “A” á mynd 6). Þetta var grundvallaratriði varðandi grip sætanna og því hefði fagmanni mátt vera ljóst að festingarnar myndu ekki virka ekki eins og til var ætlast í alvarlegu óhappi.

Sama mátti segja um gólfrestingar, sætisbekkir voru festir með tveimur boltum við gólfsleða sem var ekki nægjanlega breiður fyrir festingar sætanna. Þar af leiðandi varð of mikið hliðaráttak á festiboltana sem gerði það að verkum að þeir bognuðu við álag (sjá “B” á mynd 6).

Að mati rannsóknarnefndar umferðarslysa er nauðsynlegt að skoða vandlega frágang sæta í þeim hóp bifreiðum sem bílbeltum hefur verið bætt í á Íslandi. Það er grundvallaratriði að sæti hóp bifreiða séu rétt og tryggilega fest. Telur RNU að tafarlaust eigi að taka þessi mál til skoðunar t.d. með því að skipa þann starfshóp sem nefndin um öryggisbelti í hóp bifreiðum lagði til árið 2001.

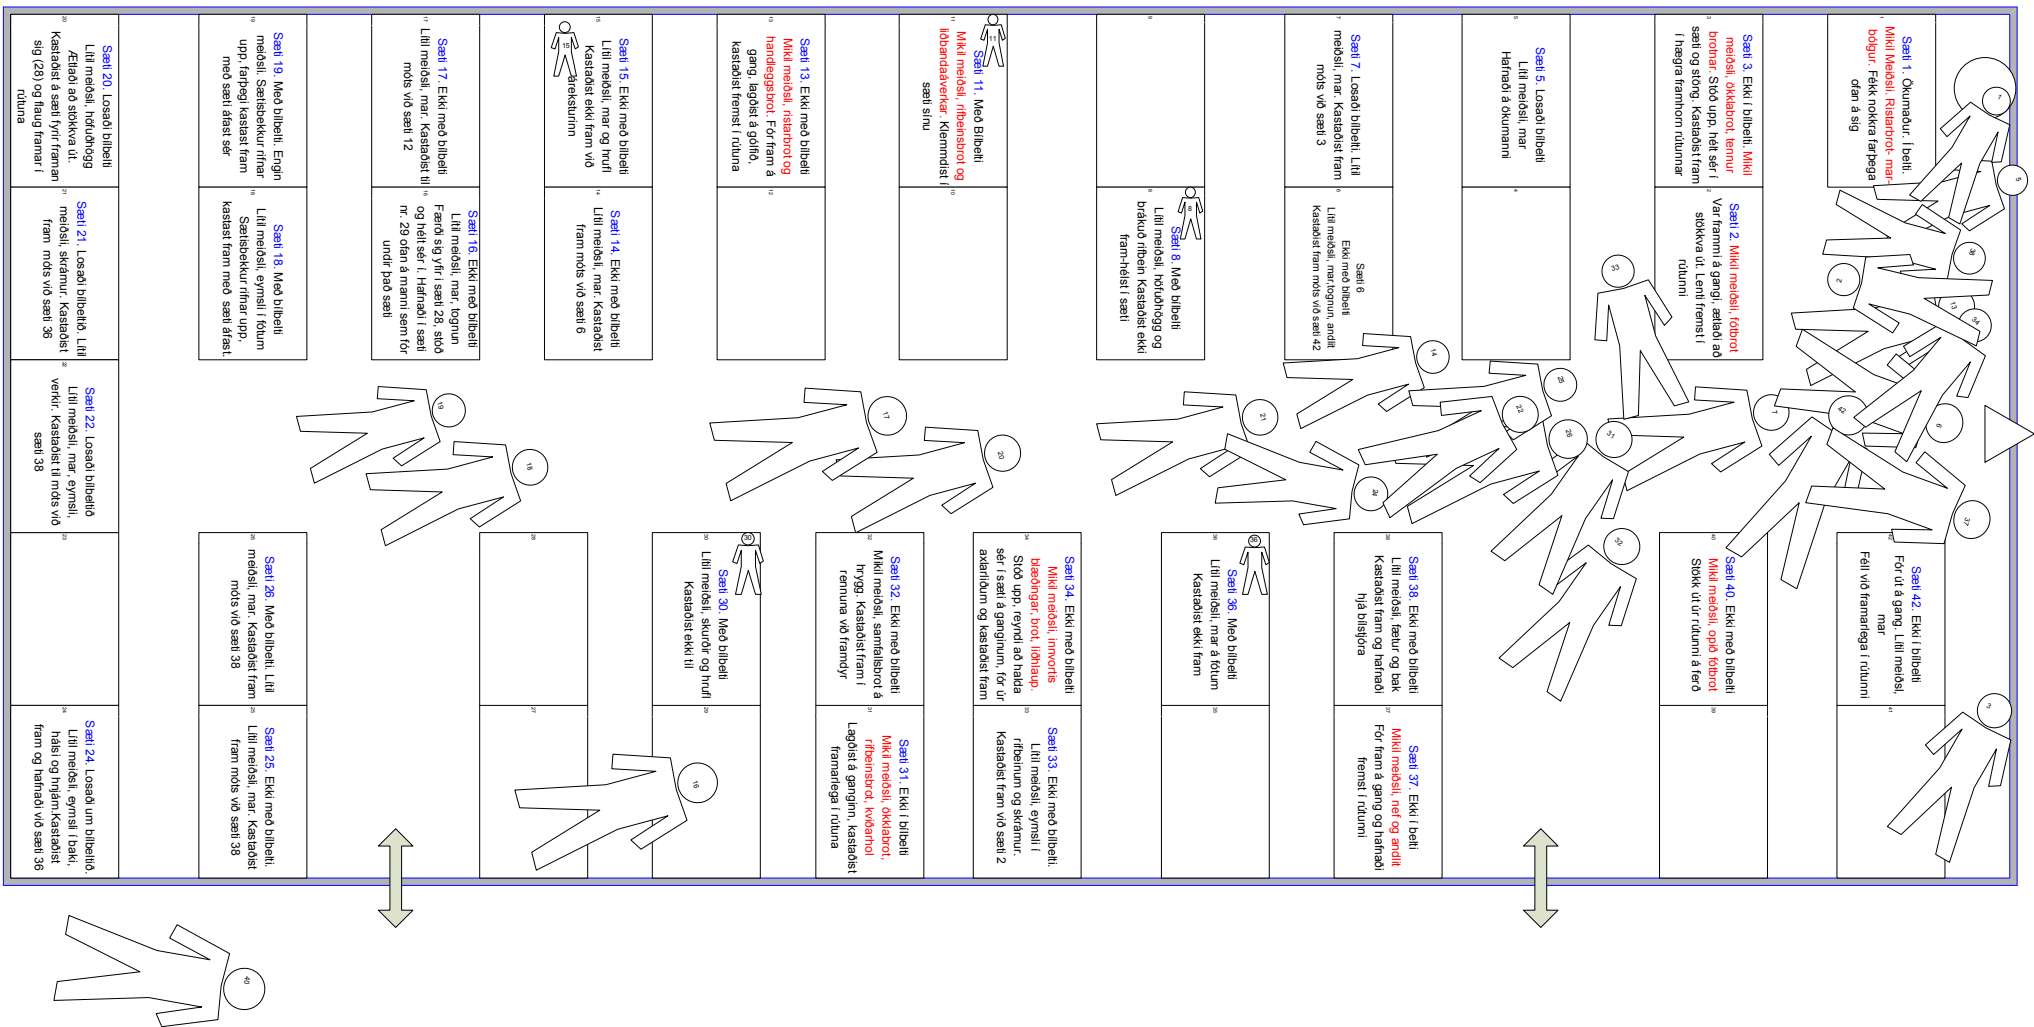
Á mynd 7 er gerð tilraun til að lýsa staðsetningu manna í rútunni eftir að hún fór útaf. Myndin byggir á framburði farþega og ökumanns í lögregluskýrslu um málið. Af þeim 38 sem voru í hóp bifreiðinni var hægt að kortleggja hvar 31 aðili sat fyrir slysið og gátu flestir sagt við hvaða sætaröð eða hvar í bílnum þeir enduðu eftir útafaksturinn. Einungis 5 farþegar voru enn í sætum sínum þegar bifreiðin stöðvaðist. Staðfest var að einn farþegi kastaði sér út úr bifreiðinni en mörg vitni töldu að tveir farþegar hafi kastað sér út úr bílnum.

Mynd 7. Staðsetning farþega og bílstjóra í hópþífiræiðinni fyrir og eftir slys, meiðsli og bílbeltanotkun.

Myndin lýsir því gróflega hvar mennirnir í rútnúni höfnuðu eftir slysið. Ekki er um að ræða málsetta teikningu.

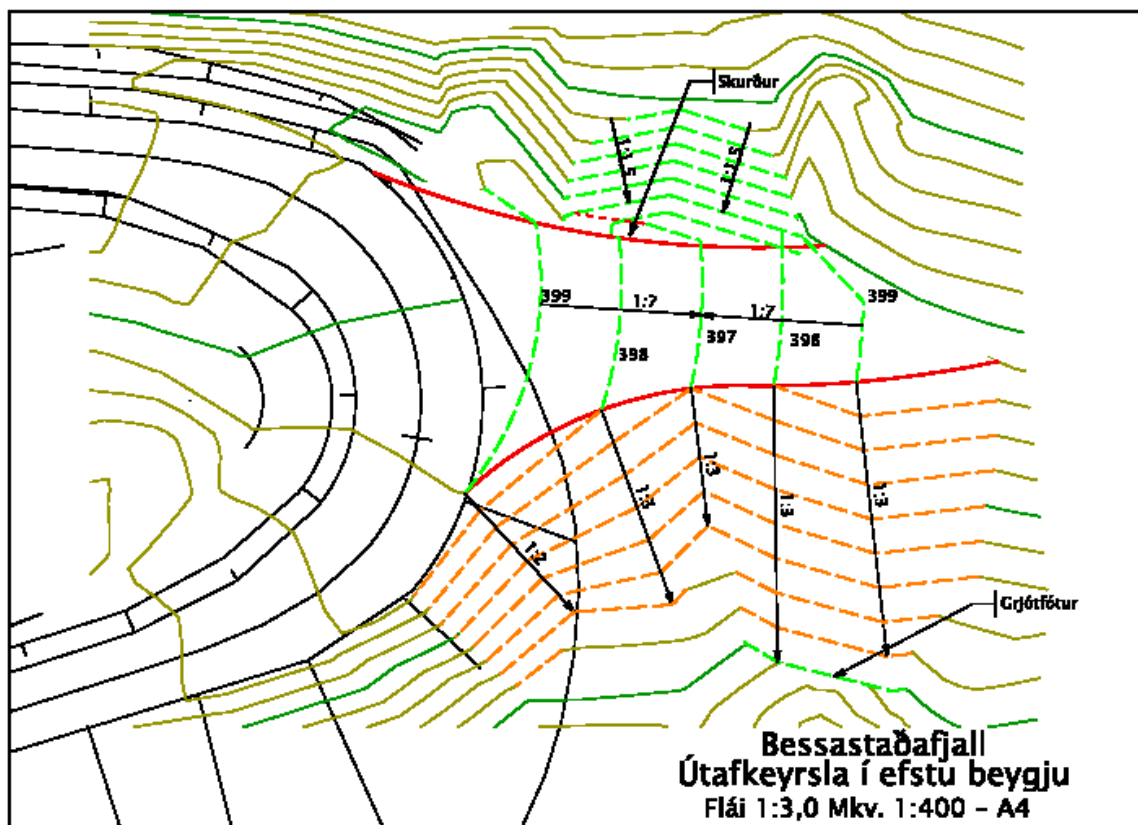
Fangbraut í efstu beygju Bessastaðabrekku. Birt með leyfi Landsvirkjunar.

Samkvæmt upplýsingum sem rannsóknarnefnd umferðarslysa hefur aflað hafa tvö önnur alvarleg umferðarslys orðið í sömu beygju í Bessastaðabrekku. Hefur nefndin fjallað um málið við Vegagerðina þar sem mikil þungaumferð er um Bessastaðabrekku vegna núverandi virkjanaframkvæmda, hallinn á veginum er mikill og beygjurnar krappar. Óskaði RNU eftir að Vegagerðin skoðaði þann möguleika að bæta umhverfi vegarins við beygjuna, t.d. með malarpúða sem hægt væri að stýra bílum út á ef bílstjórar sæju ekki fram á að ná beygjunni. Samkvæmt upplýsingum frá Vegagerðinni er Landsvirkjun veghaldari vegarins í Bessastaðabrekku. Hefur Landsvirkjun látið gera malarpúða við beygjuna, svonefnda fangbraut (sjá teikningu) auk þess sem fyrirhugað er að setja upp fleiri viðvörunarmerki og merki um leiðbeinandi hraða.
