### **Banaslys 21.03.2007**

Suðurlandsvegur við Mæri  
Framanákeyrsla  
Látinn 43 ára kona  
Tími sólarhrings: Dagur

**Rannsóknarnefnd umferðarslysa**

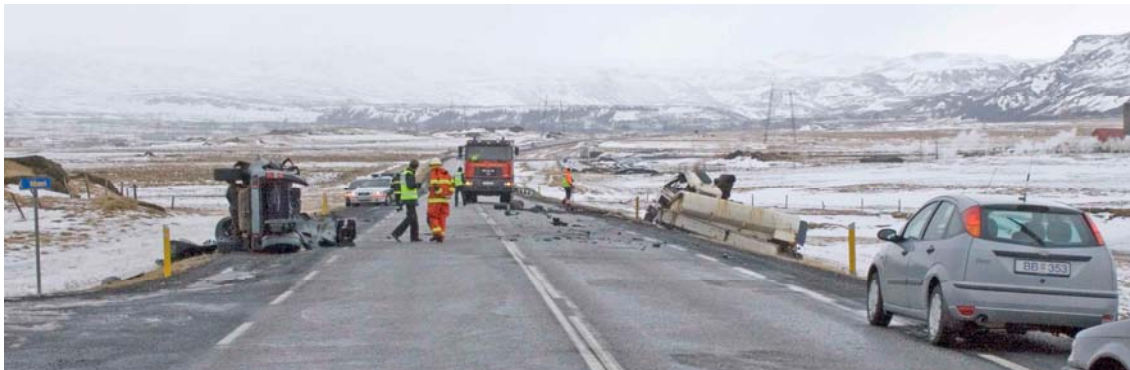
Ökumaður vörubifreiðar ók vestur Suðurlandsveg áleiðis til Hveragerðis í björtu veðri. Við bæinn Mæri varð ökumaðurinn var við Toyota jeppabifreið sem ekið var úr gagnstæðri átt. Var jeppabifreiðinni ekið með vinstri hjól á miðlínu vegarins en fór svo yfir á akrein vörubifreiðarinnar með þeim afleiðingum að vinstri horn bifreiðanna rákust saman af miklu afli. Af ummerkjum á vettvangi var ökumaður vörubifreiðarinnar búinn að víkja til hægri út á brún vegaxlarinnar. Hann var einn í bifreiðinni.

Við áreksturinn valt Toyota bifreiðin á hægri hliðina og rann nokkra metra og stöðvast út við vegkant. Ökumaðurinn, 43 ára kvenmaður, var með öryggisbeltið spennt og loftpúði í stýri sprakk út. Hún var einnig ein í bifreiðinni. Þar sem ákoma bifreiðanna var á hornum þeirra og vörubifreiðin bæði mun þyngri og stífari en jeppabifreiðin þá varð gríðarlega mikil aflögun inn í öikumansrými jeppabifreiðarinnar. Öryggisbúnaður bifreiðarinnar náði því ekki að verja ökumanninn og lést hann á staðnum vegna áverka sem af hlutust.

**Mynd af vettvangi. Jeppabifreiðin sést vinstra megin og vörubifreiðin hægra megin. Myndin er tekin í átt til Hveragerðis.**

Af ökuritaskífu mátti lesa að vörubifreiðin hefur verið á milli 80 og 90 km/klst hraða rétt áður en áreksturinn átti sér stað. Eftir áreksturinn valt hún og losnaði pallur hennar af festingum sínum. Bifreiðin stöðvaðist þversum á hjólunum í vegkantinum með pallinn sér við hlið. Ökumaðurinn var ekki spenntur í öryggisbelti og kastast hann út um framrúðuna. Hann hlaut minniháttar áverka.

Rannsóknarnefnd umferðarslysa áréttar fyrir ábendingar sínar um að nauðsyn þess að aðgreina akstursstefnur á Suðurlandsvegi til að fyrirbyggja harðar framanákeyrslur.
