Þjóðvegur 1 við Ærlæk 29.október 2007

Tegund slyss: Útafakstur

Látinn 76 ára karlmaður

**Rannsóknarnefnd umferðarslysa**

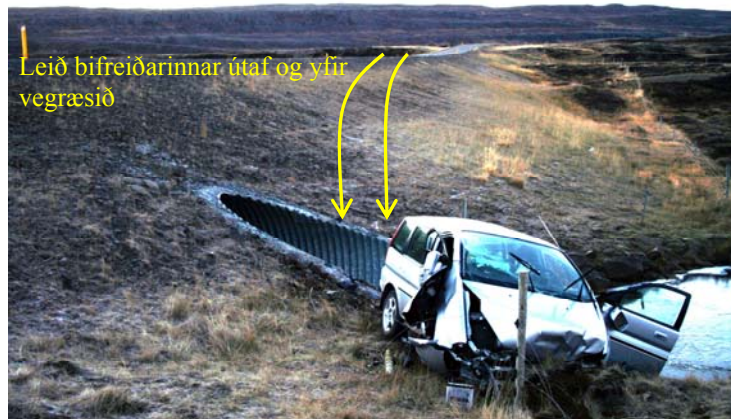
Ökumaður fólksbifreiðar á leið frá Akureyri ók austur þjóðveginn áleiðis til Egilsstaða. Við svonefndan Ærlæk, um 30 km frá Egilsstöðum ók ökumaður útaf norðan við veginn. Leið bifreiðinnar skáhallt niður fláa vegarins sést á mynd 1. Steypt ræsi er yfir Ærlæk og hefur verið reynt að laga yfirborð þess að fláanum. Bifreiðin fór skáhallt niður fláann, og kastaðist yfir vegræsið. Undirvagn bifreiðarinnar aflagaðist mikið við landinguna og gekk fremra hjólastell bifreiðarinnar upp og aftur í farþegarýmið við höggið. Bifreiðin staðnæmdist austanvið vegræsið og námu afturhjól við kant ræsisins.

Mynd 1. Bifreiðin fór útaf norðan megin við veginn skáhallt niður fláann

Engin sýnileg hjólför voru eftir bifreiðina á yfirborði vegarins áður en hann fór útaf. Vitni að slysinu sem ók vestur þjóðveginn lýsti því svo að fólksbifreiðinni hafi verið ekið eftir miðjum veginum á litlum hraða og átti vitnið þann kost einan að stöðva bifreið sína til forða árekstri. Horfði vitnið á hvar bifreiðin ók útaf norðan við veginn án þess að ökumaður reyndi að varna því.

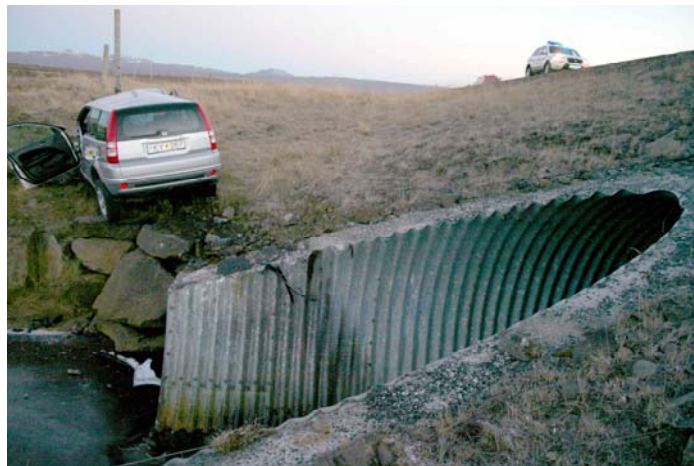
Halli fláans er 10° sitt hvoru megin við ræsið og var yfirborðið laust við grjót og ójöfnur. Vegræsið sem Ærlækur rennur um hafði verið felld inn í fláa vegarins. Þar með var búin til óvarin geil í umhverfi vegarins. Veggir ræsisins eru steiptir og ekkert vegrið til að varna árekstri við þá. Þó þessi hönnun sé álitleg í sjónrænu tilliti er hún hættuleg fyrir ökumenn sem landa utan vegar (mynd 2).

Mynd 2. Vegræsið er felld inn í fláa vegarins. Þessi óvarða geil í umhverfi vegarins er hættuleg fyrir ökumenn.

- Rannsóknarnefndin telur líklegast að ökumaður hafi sofnað eða misst meðvitund af öðrum ástæðum.
- Vegræsið við slystað er óvarið og skapar aukna hættu í umhverfi vegar.

Rannsóknarnefnd umferðarslysa beinir því til Vegagerðarinnar að girða veginn yfir Ærlæk af með vegriði við ræsið. Vegræsið er felld inn í fláa vegarins og þar með búin til geil sem er óvarin. Þessi frágangur á vegræsi er hættulegur ef útafakstur verður og nauðsynlegt að grípa til öryggisráðstafana við aðra staði þar sem notast hefur verið við sambærilega lausn.

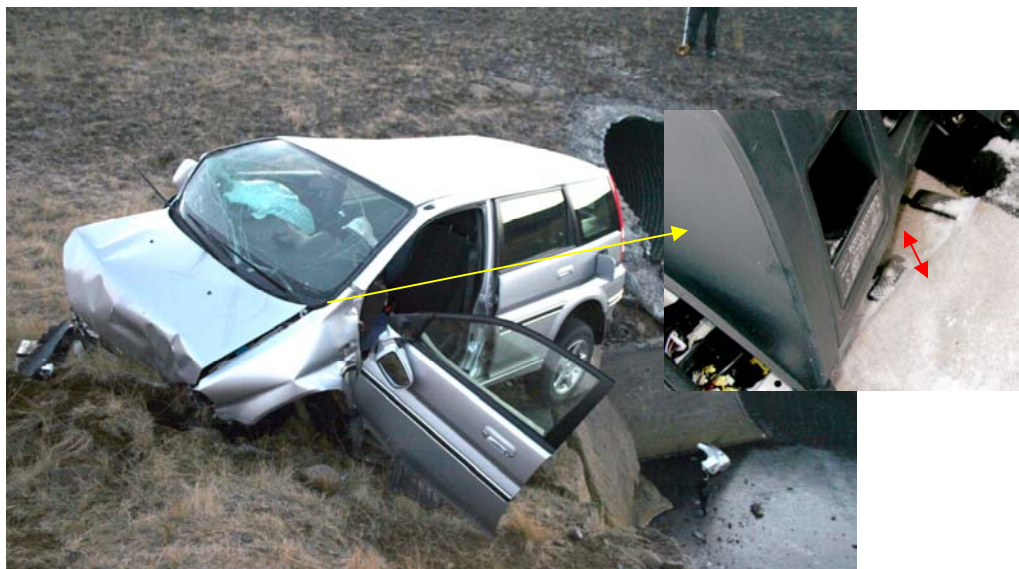
Mynd 3. Framendi bifreiðarinnar afmyndaðist mikið við áreksturinn. Mælaborð bifreiðarinnar gekk aftur að ökumanni og gólfið færðist upp þannig að hemlafetill og bensínjölf námu við gólf eins og sést á minni myndinni.

Framendi bifreiðarinnar hefur lent mjög harklega á öðrum enda ræsisins. Hjólabúnaður að framan laskaðist mikið og kýldist upp þannig að gólf bifreiðarinnar nam við hemlafetil (mynd 3). Í heild var mikil afmyndun upp- og aftur eftir bifreiðinni vegna árekstursins og má rekja áverka ökumanns til þess.
