Banaslys 8. apríl 2008

Eyrarbyggvegur við Kaldaðarnesveg
Árekstur, hliðarákeyrsla
Látinn 71 árs karlmaður

Rannsóknarnefnd umferðarslysa

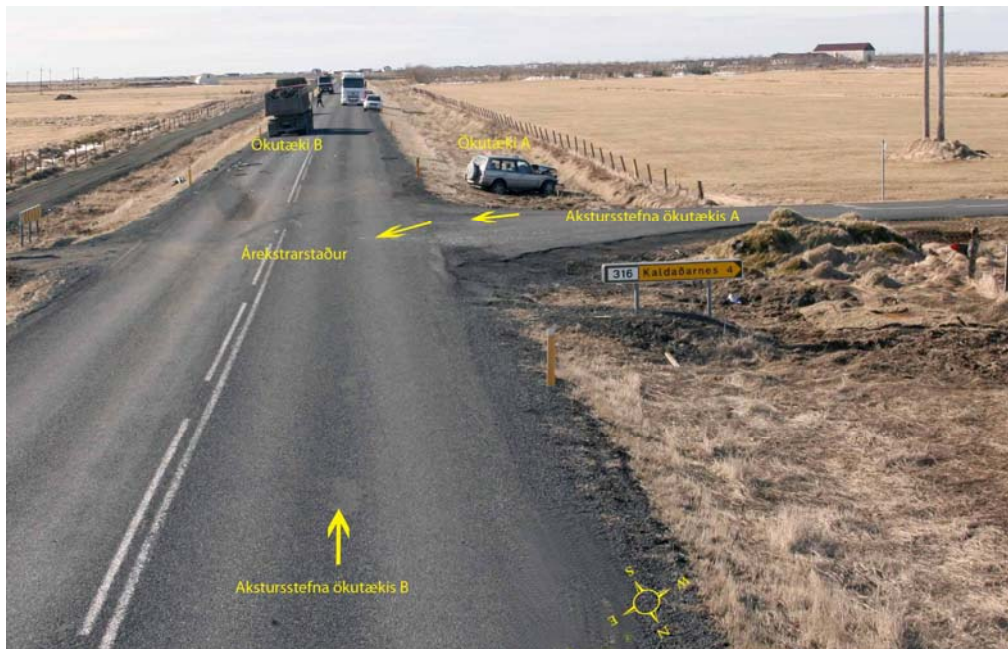
Mynd 1. Vegamót Eyrarbyggvegur og Kaldaðarnesvegur. Horft suður Eyrarbyggveg.

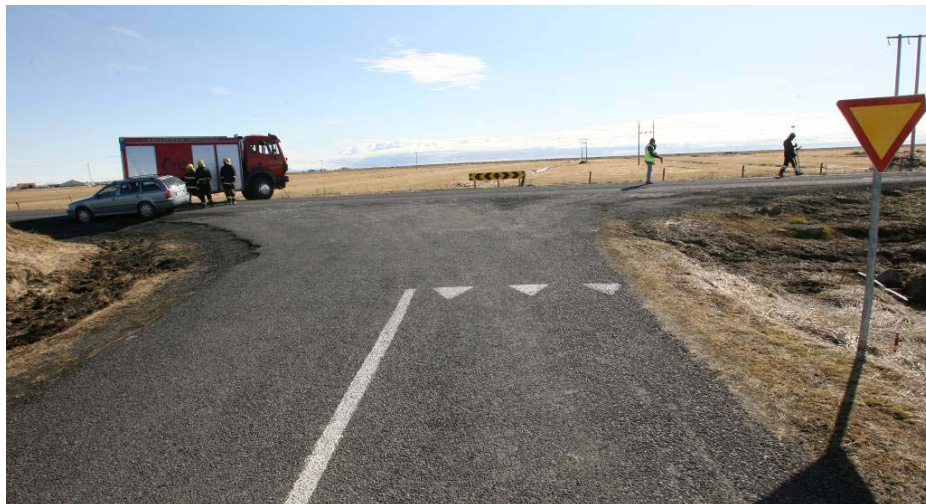
Slysið varð að morgni til, skömmu fyrir hádegi. Sól var hátt á lofti og veður stillt og bjart. Aðstæður til aksturs voru góðar, báðir vegir með bundnu slitlagi, þurrir og auðir. Biðskylda er á Kaldaðarnesvegi gagnvart umferð á Eyrabakkavegi og skilti til merkis um það auk yfirborðsmerkinga (sjá mynd 2).

Mynd 2. Biðskylda á Kaldaðarnesvegi.
