Banaslys 16. september 2008

Siglufjarðarvegur við Sandvík

Útafakstur

Rannsóknarnefnd umferðarslysa

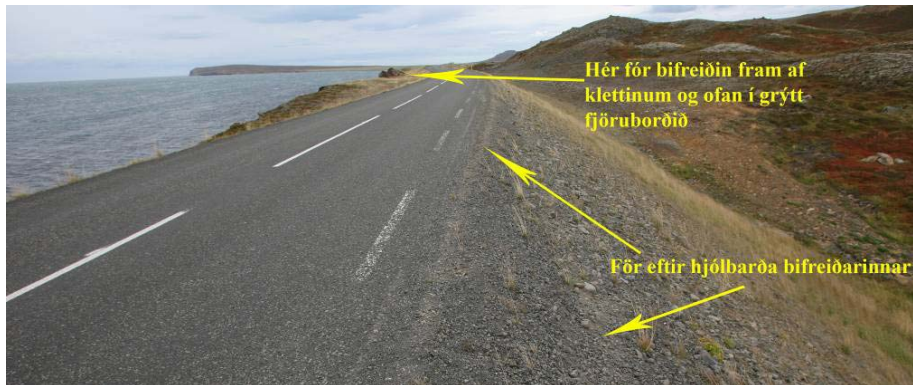
Ökumaður fólksbifreiðar ók norður Siglufjarðarveg að morgni til. Í Sandvík missti ökumaðurinn bifreiðina út í vegkant hægra megin. Vegurinn liggur meðfram sjónum á þessum kafla. Hann náði að halda bifreiðinni í vegkantinum eina 100 metra. Fyrir eftir bifreiðina sýndu að hjólin vinstra megin voru á vegöxlinni allan tímann en hægri hjól mörkuðu för í vegfláann. Þar sem fláinn fram af veginum er krappur og brattur mátti einnig sjá för á löngum kafla sem trúlega eru eftir hljóðkút bifreiðarinnar. Ökumaðurinn náði að koma henni upp á veginn aftur en við það snerist bifreiðin og fór að renna á hlið. Því næst hentist hún fram af veginum, sjávar megin, og þegar hún lenti utan vegar valt hún. Þar eftir valt hún fram af 11 metra háum kletti ofan í grýtt fjöruborðið. Bifreiðin stöðvaðist loks á hjólunum þannig að sjór náði upp að gluggum. Ökumaður bifreiðarinnar var einn á ferð og lést hann samstundis af áverkum sínum. Engin vitni voru að slysinu.

Mynd tekin af slysavettvangi í akstursátt bifreiðarinnar (Norður).

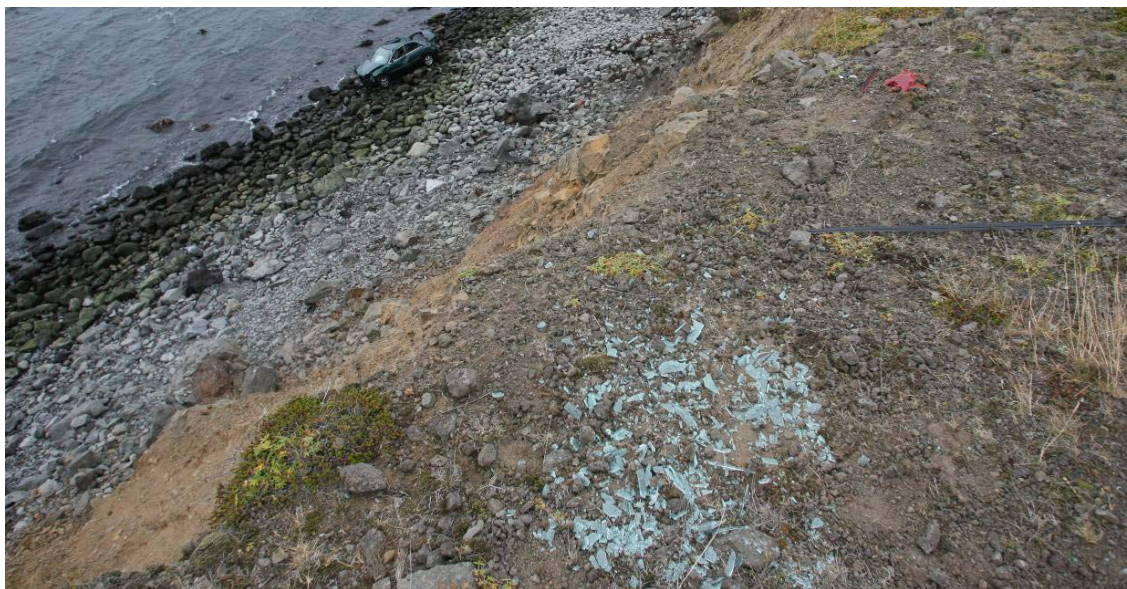
Mynd tekin frá þeim stað sem bifreiðin fór fram af klettinum. Á þeim tíma sem myndin er tekin var fjara en slysið átti sér stað á flóði.

Þar sem slysið varð er vegurinn upphækkaður og er 7 metra hár flái fram af veginum hægra megin en stutt er í klettabelti vinstra megin og fjöru þar fyrir neðan (sjá mynd). Vegstikur eru í köntum vegarins en engin vegrið.

- Ökumaður missti bifreiðina út í vegkant, sennilega vegna þreytu
- Ökumaður hafði ekið mjög langa leið og var illa sofinn og þreyttur
- Ökumaður brást rangt við er hann reyndi að ná stjórn á bifreiðinni og sveigði hana inn á veginn með þeim afleiðingum að hann ók út af sjávar megin vegarins

Þar sem slysið varð liggur vegurinn nærri klettabelti sem endar í fjöruborði Sandvíkur. Rannsóknarnefnd umferðarslysa beinir því til Vegagerðarinnar að skoða með hvaða hætti sé hægt að tryggja að vegfarendur geti ekki lent í því að fara fram af klettabeltinu og ofan í sjóinn.
