**Banaslys 1. janúar 2009**  
Ólafsfjarðarvegur við Krossa  
Árekstur  
Látinn 65 ára karlmaður

### Lýsing á slysi

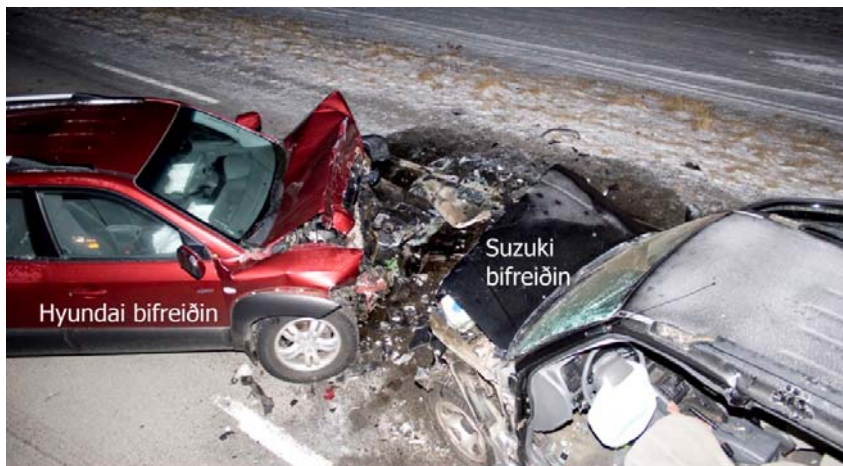
**Mynd 1. Bifreiðarnar rákust saman nálægt miðlínu og var mikil ákoma á framendum þeirra.**

Í árekstrinum fórst ökumaður Suzuki bifreiðarinnar. Hann notaði ekki bílbelti og hlaut banvæna áverka eftir að hafa kastast fram á stýri bifreiðarinnar. Ákoma í árekstrinum var mest á vinstri framenda hennar en ökumannsrými var lítið afmyndað.
