Banaslys 14. ágúst 2009

Langidalur við Hólabæ
Útafakstur
Látin 50 ára kona

Rannsóknarnefnd umferðarslysa

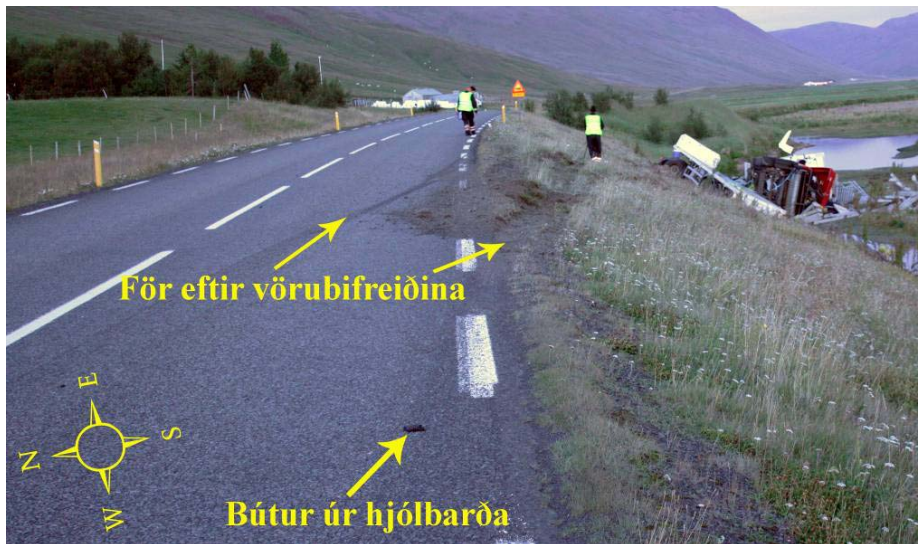
Mynd tekin í akstursátt vörubifreiðarinnar af slysavettvangi.

Á þessum stað er veghæðin um 5 metrar yfir landinu sunnan megin og halli fláans um 20°. Bifreiðin fór niður fláann án þess að velta en neðst í honum skall framendi vörubifreiðarinnar af miklu afli í jörðina. Við það losnaði allur farmur af flatvagninum og kastaðist hluti af honum fram á stýrishúsið. Læsing aftan á stýrishúsinu brotnaði og húsið féll fram svo framrúðan nam við jörð. Þegar að var komið lá talsvert af forsteyptum bitum ofan á afturhlið hússins, sem þá snéri upp. Talsverð aflögun var inn í húsið, aðalega þó fyrir aftan farþegasætið.

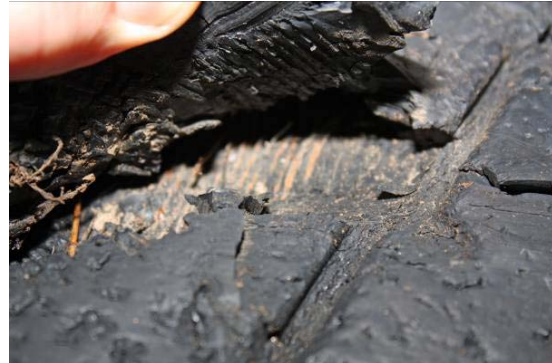
Hjólbarðarnir að framan voru framleiddir af Dunlop í 50. viku ársins 2007 og voru því ekki orðnir gamlir. Þrátt fyrir að mynstursdýptin væri 3 til 4 mm var yfirborðsflöturinn mjög sprunginn og náðu þær víða inn í víralag hjólbarðans. Greina mátti ryðmyndun sums staðar á vírunum þar sem sólinn var farinn að losna frá. Báðir framhjólbarðar voru mikið sprungnir, en sá hægri var verr farinn. Á veginum við slystaðinn mátti sjá gúmmítægjur sem pössuðu við sóla hægri hjólbarðans að framan. Á neðri myndinni hér til hliðar má sjá hvernig umræddur hjólbarði leit út eftir slysið.

Mynd tekin af hjólbarðanum. Sjá má hvernig mynstursflöturinn var sprunginn niður í víralagið. Víða var sólinn farinn að losna frá víralaginu.

Hjólbarðar gegna mikilvægu hlutverki. Kraftar til að hemla, beygja og auka hraðann myndast á snertifleti hjólbarðanna við götuna. Að auki gegna hjólbarðar veigamiklu hlutverki í fjöðrun ökutækisins. Mikilvægt er að hjólbarðar ökutækja séu í góðu ásigkomulagi, gæði þeirra og ástand skipta miklu máli fyrir aksturseiginleika ökutækja. Lélegir hjólbarðar geta valdið því að bifreið verður óstöðug á vegi og auka líkur á að ökumaður missi stjórn á ökutækinu vegna lélegs vegviðnáms. Að auki ef hjólbarðar missa skyndilega þrýsting getur það valdið því að ökumaður missir stjórn á ökutækinu. Rannsóknarnefnd umferðarslysa hvetur ökumenn að fylgjast vel með ástandi hjólbarða bifreiða sinna. Mikilvægi þeirra í öryggislegu tilliti verður seint ofmetið.

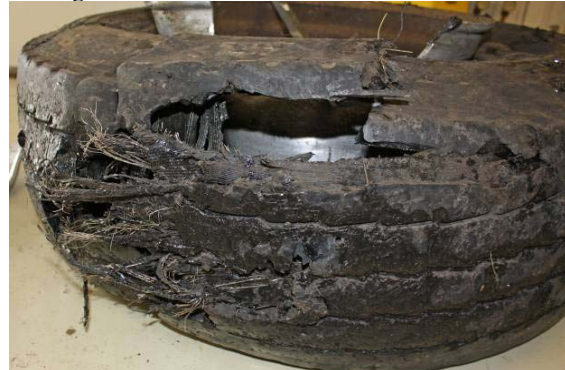
Hjólbarðinn sem sprakk var tekinn til ítarlegrar rannsóknar. Hún staðfesti frásagnir vitna og ökumanns af því að hjólbarðinn hafi hvell sprungið rétt áður en ökumaðurinn missti stjórn á bifreiðinni.

Mynd af sprungna hjólbarðanum. Sjá má stórt gat þvert á slitfleti hans.

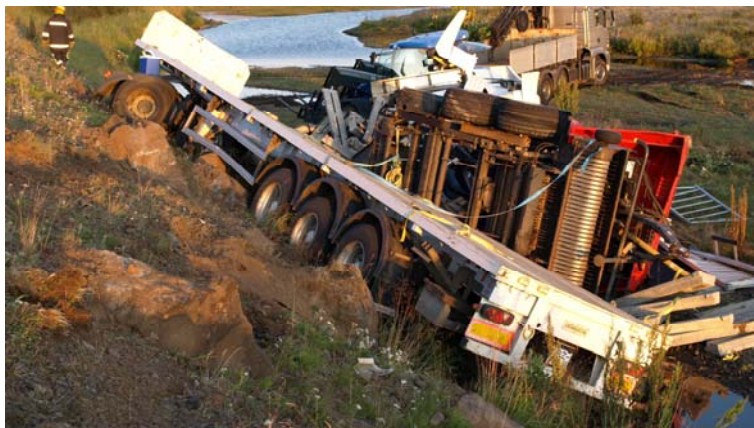
Mynd af flatvagninum þar sem hann stöðvaðist.

Fremst á vagninum voru forsteyptir grindarbitar, einnig var á pallinum vinnuvél og ýmislegt annað byggingarefni. Þyngd farmsins var rúmlega 20 tonn. Farmurinn var festur með

spennuböndum ásamt nokkrum styttnum. Þá var öflugur gafl fremst á flatvagninum sem náði um 1 metra hæð. Hann bognaði þegar þungur farmurinn kastaðist fram en varnaði því þó að farmurinn kastaðist fram af pallinum. Yfir farminn voru strengd nokkur spennubönd, þau slitnuðu öll í slysinu. Einnig voru nokkrar styttnur á pallinum, en þær bognuðu eða brotnuðu þegar þungur farmurinn lagðist á þær. Farmurinn féll af vagninum til hliðar, en þar sem bifreiðin og vagninn mynduðu um 90° horn sín á milli þar sem ökutækin stöðvuðust, féll hluti af grindarbitunum ofan á stýrishúsið. Að mati nefndarinnar hefðu grindarbitar sem voru fremst á pallinum átt að vera festir niður með fleiri spennuböndum í samræmi við þær kröfur sem gerðar eru í reglugerð um hleðslu, frágang og merkingar farms nr. 671 frá árinu 2008. Þó er ekki hægt að fullyrða að réttar festingar hefðu náð að halda farminum við þær aðstæður sem sköpuðust í þessu slysi.

Rannsóknarnefnd umferðarslysa hvetur ökumenn til að kynna sér vel reglur um frágang á farmi og hafi upplýsingar um þyngd hans, núningsmótstöðu og styrkleika þeirra bindinga sem þeir eru að nota.
