Banaslys 21. október 2009

Vesturlandsvegur við Mótél Venus

Útafakstur

Rannsóknarnefnd umferðarslysa

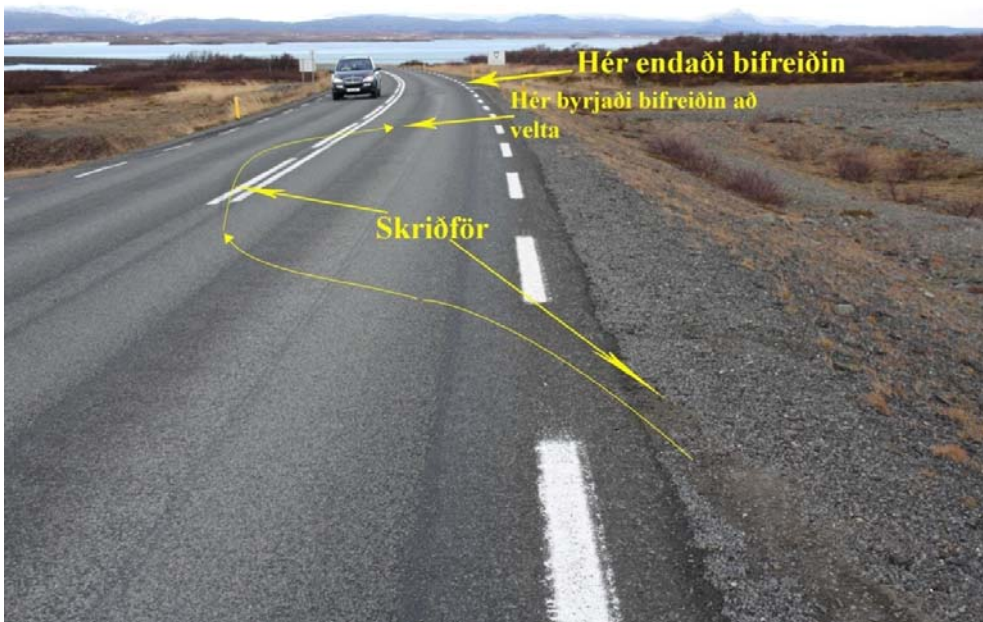
Seinnipart dags var jeppabifreið ekið norður Vesturlandsveg í ágætu veðri. Engin úrkoma var, vegyfirborðið var þurrt og lítill vindur. Rétt sunnan við Borgarnes var vörubifreið með tengivagn ekið fram úr bifreiðinni. Við framúraksturinn sveigði ökumaður jeppabifreiðarinnar til hægri og sýndu ummerki á vettvangi hjólför hægra megin utan malbiks. Förin í vegöxlinni voru um 86 metra löng og að lokum var bifreiðin komin með öll hjól út á vegöxlina. Þegar þar var komið reyndi ökumaðurinn að beygja aftur inn á veginn en missti við það stjórn á bifreiðinni með þeim afleiðingum að hún fór yfir á rangan vegarhelming og valt að lokum. Sjá mynd að neðan.

Mynd tekin í akstursátt jeppabifreiðarinnar frá þeim stað sem henni var beygt aftur inn á veginn. Sjá má skriðför í vegöxl og á vegi.

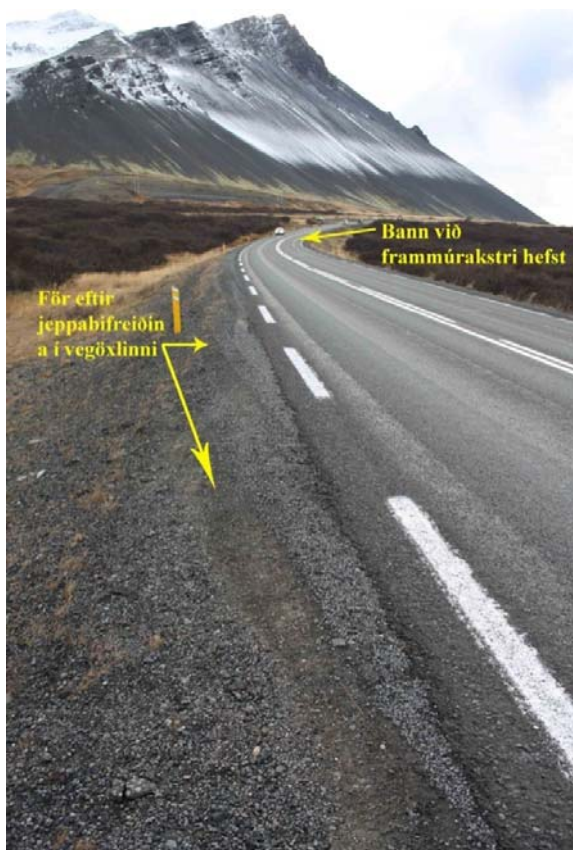
miðlínan hálfbrotin. Þar sem för voru eftir jeppabifreiðina í vegöxlinni var framúrakstur bannaður í akstursátt hans.

Mynd tekin af vettvangi á sama stað og myndin hér að ofan en í hina áttina, gegn akstursátt bifreiðanna.

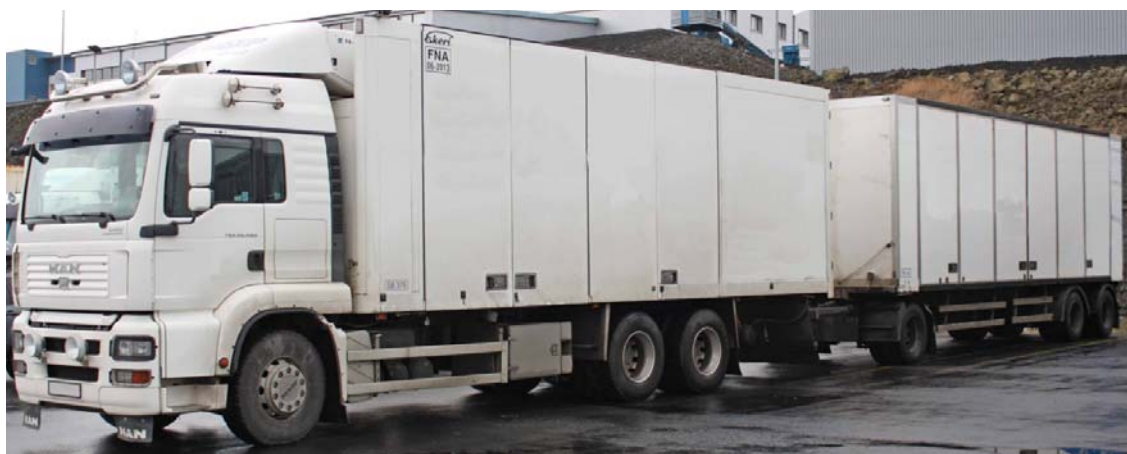
Gögn úr ökurita vörubifreiðarinnar sýna að vörubifreiðinni hafi verið ekið á um 90 km/klst. hraða rétt fyrir slysið. Síðan var henni ekið hægar í um 40 sekúndur þar til að framúraksturinn hófst. Hæst náði vörubifreiðin 97 km/klst. hraða í framúrakstrinum en hámarkshraði fyrir vörubifreiðar er 80 km/klst. á þessum stað.

Mynd af vörubifreiðinni með tengivagninn. Alls mældist vagnlestin 22,7 metrar að lengd.

- Tillitslaus akstur ökumanns vörubifreiðarinnar hefur sennilega leitt til þess að ökumaður jeppabifreiðarinnar missti stjórn á ökutækinu.
- Ökumaður vörubifreiðarinnar ofmat það svigrúm sem hann hafði til framúraksturs.

Á þeim stað sem vörubifreiðin hóf framúraksturinn, fer vegurinn að halla niður. Ekki er ólíklegt að ökumaður jeppabifreiðarinnar hafi þá aukið hraðann. Þar sem vöruflutningabifreiðar eru með hraðatakmarkara sem takmarkar hraða þeirra við, að hámarki, 90 km/klst. verður að ígrunda framúrakstur afar vel. Í þessu tilfalli var miðlínan hálfbrotin og yfir hálfbrotna línu má einungis aka með sérstakri aðgát. Rannsóknarnefnd umferðarslysa beinir því til ökumanna vörubifreiða að athuga vel aðstæður áður en farið er framúr öðrum ökutækjum, sérstaklega þeim sem aka löngum vagnlestum.
