Banaslys 27. nóvember 2010

Borgarbraut, Borgarnes.

Ekið á gangandi vegfaranda

Látin 77 ára kona

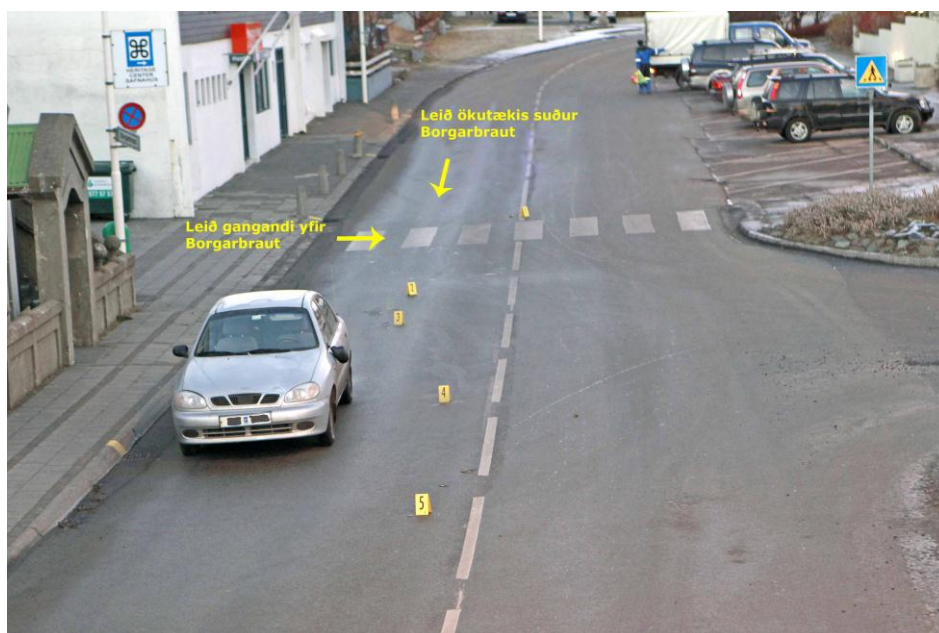
Af ummerkjum á vettvangi að dæma hemlaði ökumaður ekki fyrr en eftir ákeyrsluna. Bifreiðin staðnæmdist 17 metra frá gangbrautinni þar sem ákeyrslan varð. Sjáanleg hemlaför voru 7 metra löng. Hraðaútreikningur rannsóknarnefndarinnar bendir til þess að bifreiðinni hafi verið ekið á 35-44 km/klst. hraða þegar ákeyrslan varð en hámarkshraði á Borgarbraut er 50 km/klst.

Mynd 1. Horft norður Borgarbraut. Ákeyrslan varð á gangbrautinni.

Slysið varð í björtu og köldu veðri. Þrátt fyrir mikið frost var ekki hálka en yfirborð var blautt. Á slyssað eru tvær akreinar á Borgarbraut, ein fyrir umferð úr hvorri átt. Óbrotin miðlína aðgreinir umferð úr gagnstæðum áttum. Gangbraut er merkt með yfirborðsmerkingu og skilti (sjá mynd 1).

Rannsóknarnefnd umferðarslysa telur rétt að hámarkshraði á Borgarbraut verði lækkaður úr 50 km/klst. í 30 km/klst. á þeim kafla sem slysið varð. Úr norðri liggur gatan niður brekku og í beygju og hafa hraðahindranir verið settar til þess að draga úr umferðarhraða. Pósthús, banki og önnur þjónusta er nálægt slyssað og tvær gangbrautir. Við gangbrautina sem slysið varð eru bílastæði og er afar óheppilegt að ökutækjum skuli bakkað útaf bílastæðum yfir gangbrautina. Sunnan við slyssað er önnur gangbraut en þar liggur gatan einnig í beygju. Vegna þrengsla er erfitt um vik að breyta umferðarmannvirkjum við Borgarbraut og því telur RNU heppilegast að hámarkshraði verði lækkaður úr 50 km/klst. í 30 km/klst.
