Skýrsla um banaslys í umferðinni
Langidalur á Möðrudalsöræfum 10. apríl 2011
Málsnr. 2011-003

Langidalur á Möðrudalsöræfum 10. apríl 2011

Útafakstur

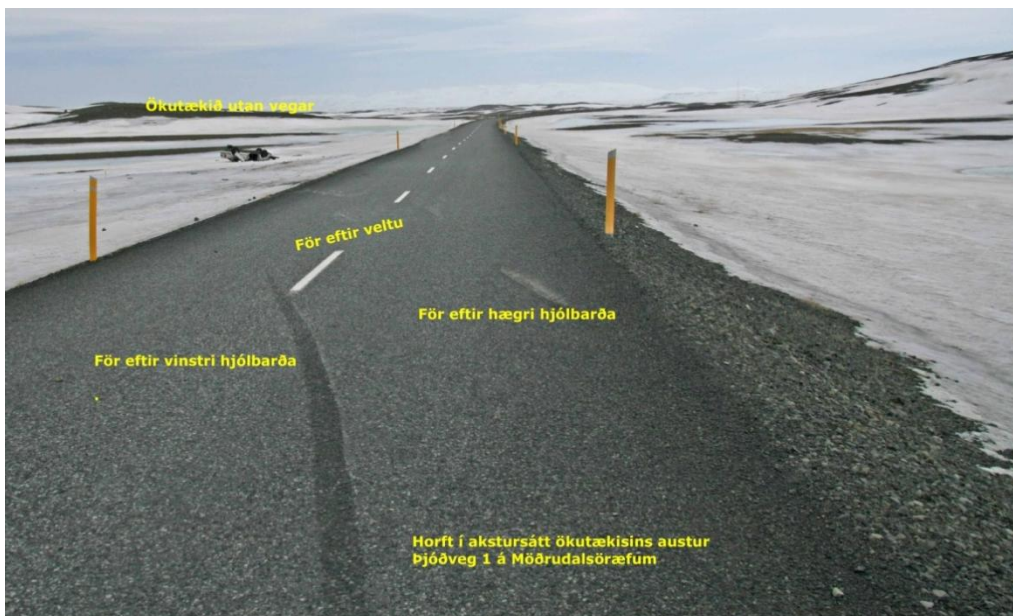
Mynd af vettvangi sem sýnir för eftir bifreiðina í aðdraganda bílveltunnar. Horft í akstursátt bifreiðarinnar austur þjóðveg 1.

Heildarvegalengd slysavettvangs var 153 metrar. För voru eftir bifreiðina í hægri vegkanti á 103 metra kafla þar til ökumaður beygði bifreiðinni upp á veginn. Þar tóku við för eftir hliðarskrið og veltu skáhallt yfir veginn, um 25 metrar. Utan vegar, vinstra megin, voru 25 metra för eftir bifreiðina þar sem hún hafði runnið á toppnum á snjóskafli. Samkvæmt útreikningum RNU hefur bifreiðinni verið ekið á 114 +/-17 km/klst. en hámarkshraði þarna er 90 km/klst.

- Ökumaður var undir áhrifum áfengis, þreyttur og hefur sennilega sofnað við akstur.
- Ökumaður ók of hratt í beygju.
- Ökumaður brást ekki rétt við útafakstrinum þegar hann stýrði bifreiðinni of snögg til vinstri.

Hugsanlega hefði bifreiðin í þessu slysi ekki oltið hefði ökumaður stýrt henni útaf veginum niður hallann hægra megin. Rannsóknarnefnd umferðarslysa hefur í öðrum skýrslum bent á mikilvægi þess að ökumenn forðist að ofstýra bifreiðum með þeim afleiðingum að þær velta. Þegar ökutæki veltur margfaldast líkindi á alvarlegum meiðslum ökumanns og farþega.

Hætta er á að ökumaður missi endanlega stjórn á bifreiðinni þegar sveigt er inn á veginn aftur eins og raunin var í þessu slysi. Í slíkum tilfellum þarf ökumaður að meta hvort honum sé ekki betur borgið að stýra bifreiðinni beint út af vegi frekar en að sveigja inn á hann aftur.

Rannsóknarnefnd umferðarslysa beinir því til Ökukennarafélags Íslands að skýrsla þessi verði notuð sem hluti af kennslufni til þess að varna því að aðrir ökumenn geri sambærileg mistök.
