**Skýrsla um banaslys í umferðinni
Geirsgata 12. ágúst 2011**

Málsnr. 2011 – 010

Geirsgata 12. ágúst 2011

Útafakstur og ákeyrsla á hús

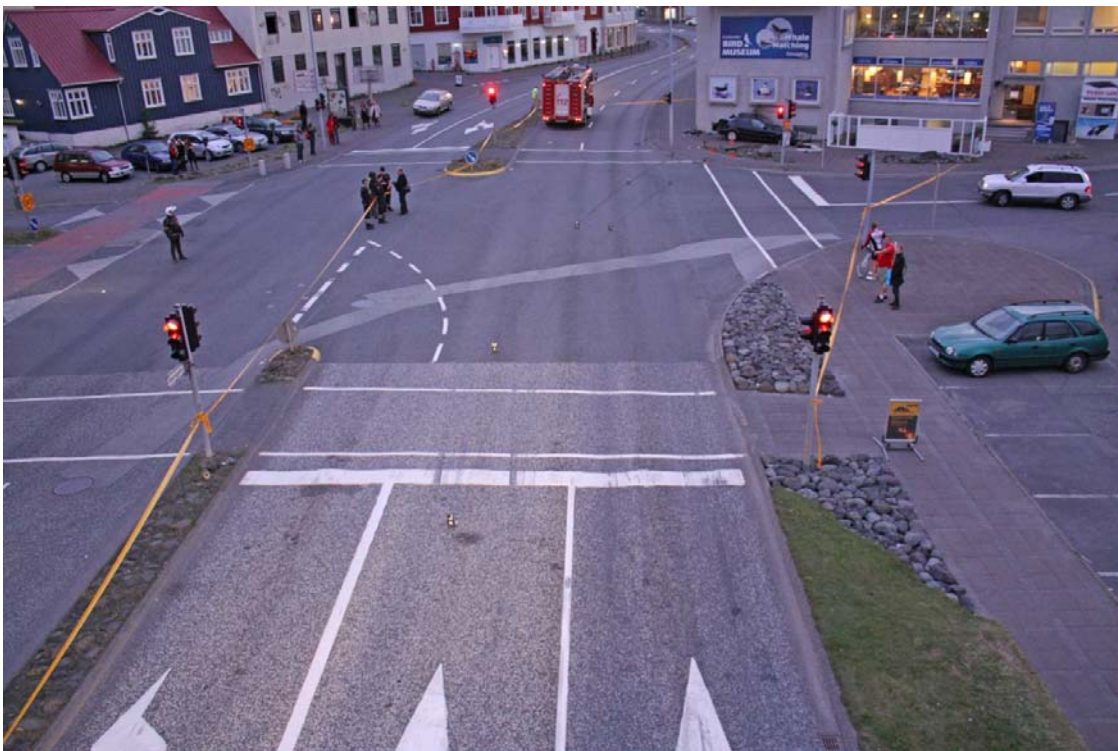
Mynd 1. Slysavettvangur. Horft í akstursátt ökumanns til vesturs. Bifreiðin hafnaði á grjóti og húsvegg Geirsgötu 9.

BMW-3 bifreiðin var rannsökuð af bíltæknisérfræðingi. Hjólbarðar að framan voru ekki sömu gerðar og hemladiskar voru verulega slitnir. Þá var stöðuhemill bifreiðarinnar óvirkur. Yfirbygging bifreiðarinnar aflagaðist mikið við ákeyrsluna á húsvegginn og steininn sem var þar fyrir framan. Mikil aflögun var við aftanverða farþegahurð vinstra megin sem olli áverkum farþega í aftursæti. Við áreksturinn sprungu út hliðar- og stýrisloftþúði ökumanns og loftþúði hjá farþega í framsæti.
