Skýrsla um banaslys í umferðinni
Akureyjarvegur 15. apríl 2011
Málsnr. 2011 - 006

Akureyjarvegur 15. apríl 2011

Útafakstur og velta
Látið 17 ára ungmenni

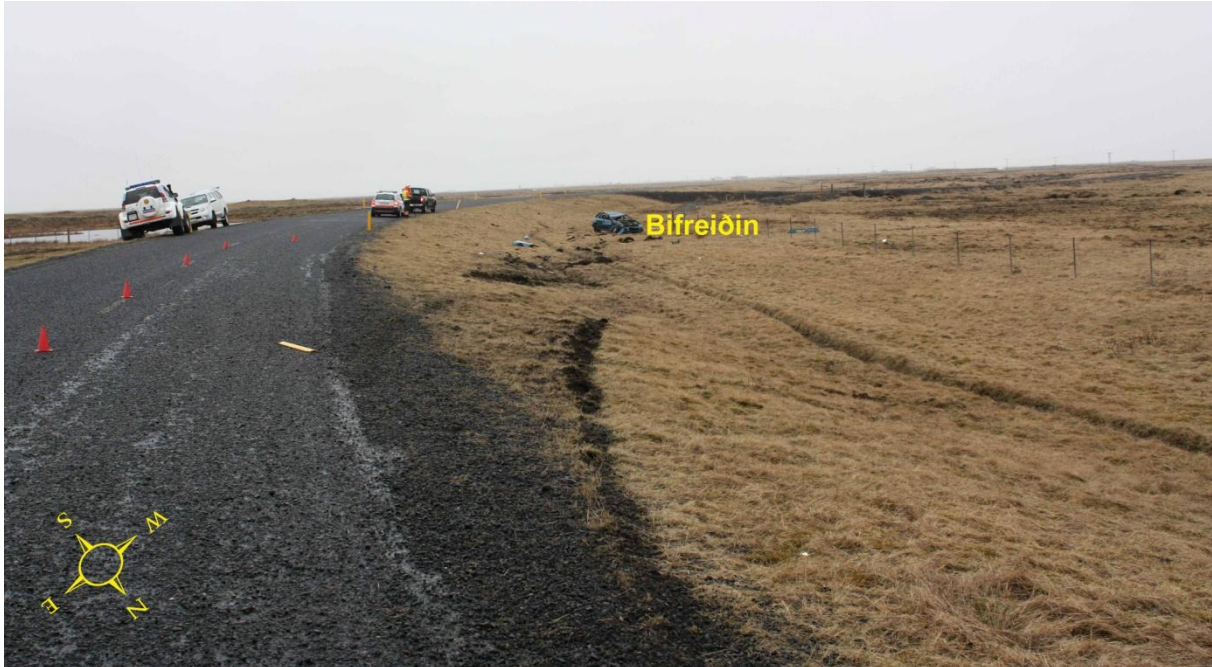
Ökumaður fólksbifreiðar ók eftir Akureyjarvegi seinni part dags. Skammt sunnan við bæinn Strönd er aflíðandi beygja á veginum. Af ummerkjum á vettvangi má ráða að ökumaður hafi misst bifreiðina í hliðarskrið í beygjunni, hún hafi runnið út af veginum og oltið nokkrar veltur. Greina mátti um 8 metra skriðför á blautum veginum og rúmlega 30 metra hjólför á blautu grasi í vegfláanum þar til bifreiðin tók fyrstu veltuna. Bifreiðin fór í loftköstum um 67 metra og stöðvaðist á hjólunum. Ökumaður bifreiðarinnar, sem var einn á ferð, var ekki spenntur í öryggisbelti og kastaðist hann út úr bifreiðinni í veltu. Hann lést samstundis af völdum brjóstholtsáverka. Engin vitni voru að slysinu.

Mynd af slysavettvangi.

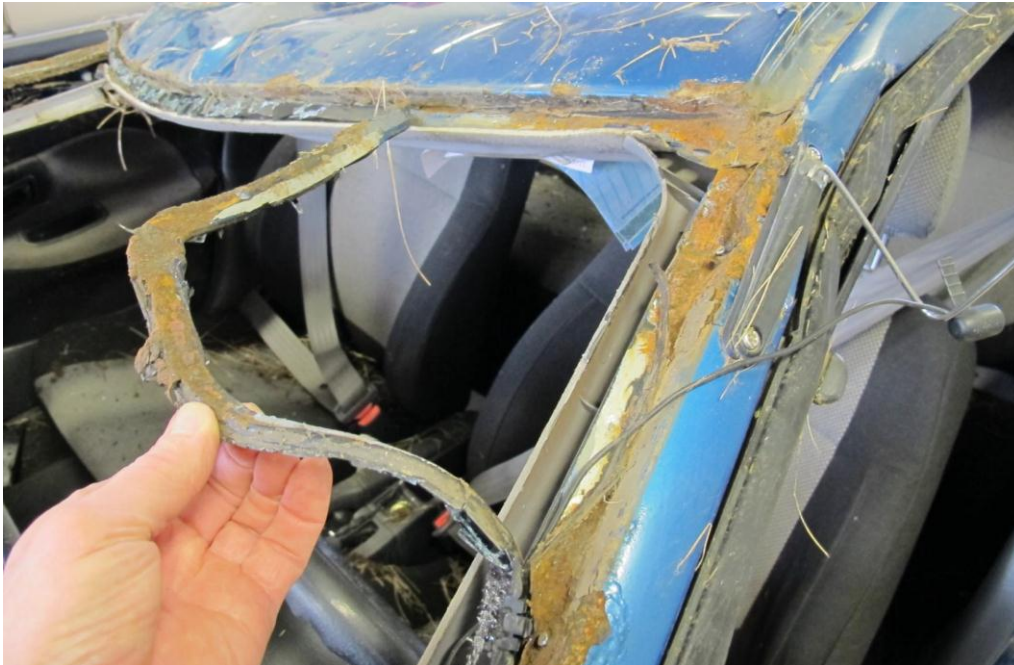
Bifreiðin var tekin til bíltæknirannsóknar eftir slysið. Var hún af gerðinni Subaru Impreza af árgerð 1997. Bifreiðin hafði verið endurskoðuð án athugasemda í október 2010, þá ekin tæpa 203 þúsund km. Kílómetrastaða hennar var um 217 þúsund er slysið varð. Öryggisbelti bifreiðarinnar reyndust vera í lagi en hún var ekki útbúin öryggispúðum. Allar rúður brotnuðu í veltunum og framrúðan losnaði úr í heilu lagi. Í ljós kom að rúðan var laus í límingum á einum þriðja hluta límborðans. Galli af þessum toga hefur ítrekað komið upp í rannsóknum nefndarinnar á umferðarslysum.

Í þessu slysi kom í ljós að límingu framrúðunnar var ábótavant. Þessi galli hefur ítrekað komið upp í bifreiðarannsóknum eftir alvarleg umferðarslys hér á landi. Ekki verður önnur ályktun af því dregin en að vinnubrögð við ísetningu rúða séu óvönduð og að gæðaeftirliti með þeim sé verulega ábótavant. Framrúðan gegnir til að mynda því hlutverki að styðja við öryggispúða þegar hann springur út við árekstur. Framrúðan ætti jafnframt að varna því að farþegi eða ökumaður kastist út um hana í bílveltu. Að auki er hún hluti af burðarþoli yfirbyggingar bifreiðarinnar. Raki getur jafnframt sest í falsið ef límingin er ekki í lagi og myndað ryð. Þá getur leki komið inn í farþegarýmið.

Mynd af framrúðufalsi bifreiðarinnar. Sjá má að ryð er komið undir borðann og hann því laus frá falsinu.
Mynd fengin úr bíltækniskýrslu.
