Skýrsla um banaslys í umferðinni  
**Fagridalur 12. október 2011**  
Málsnr. 2011 - 018

## Fagridalur 12. október 2011

Framanákeyrsla  
Látin 17 ára stúlka

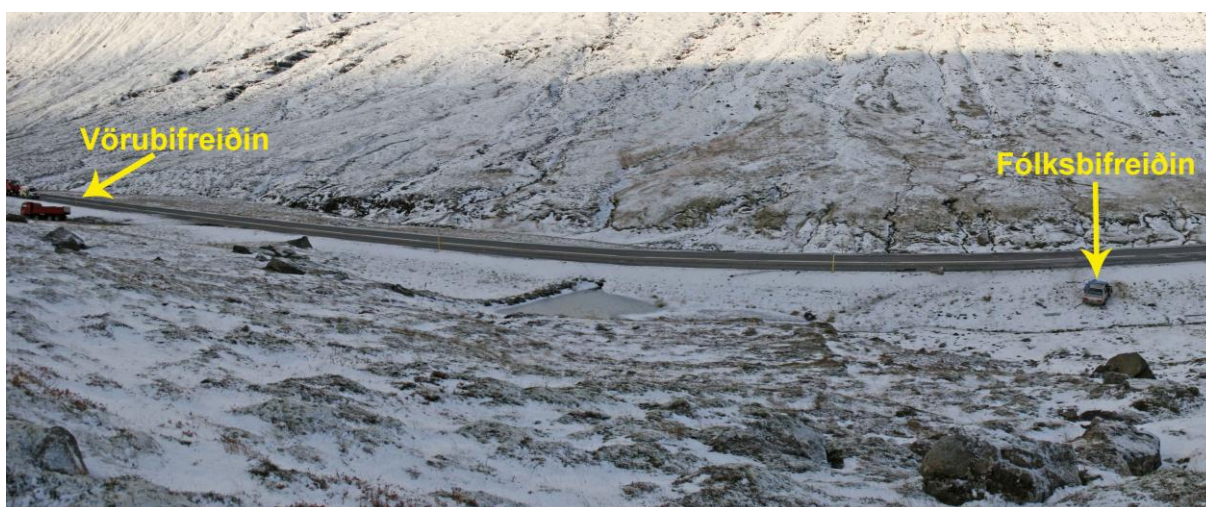
Mynd 1: Yfirlitsmynd af vettvangi. Sjá má hvar bifreiðarnar stöðvuðust eftir áreksturinn utan vegar.

Fólksbifreiðin kastaðist út fyrir veg og lenti um 10 metra frá árekstrarstað. Mikil aflögun varð inn í fólksrými hennar, sérstaklega ökumannsmegin og lést ökumaðurinn samstundis. Farþegi bifreiðarinnar hlaut áverka á hné og baki í slysinu. Bæði ökumaður og farþegi voru spenntir í öryggisbelti.

Hjólabúnaður vörubifreiðarinnar vinstra megin að framan skekkist, og sveigði hún til vinstri þar til hún stöðvaðist utanvegur um 130 metrum frá árekstrarstað. Ökumaður hennar hlaut ekki áverka í slysinu.
