Skýrsla um banaslys í umferðinni
Suðurlandsvegur Eldhraun 23. apríl 2012
Málsnr. 2012 – 010

Suðurlandsvegur Eldhraun 23. apríl 2012

Útafakstur og velta

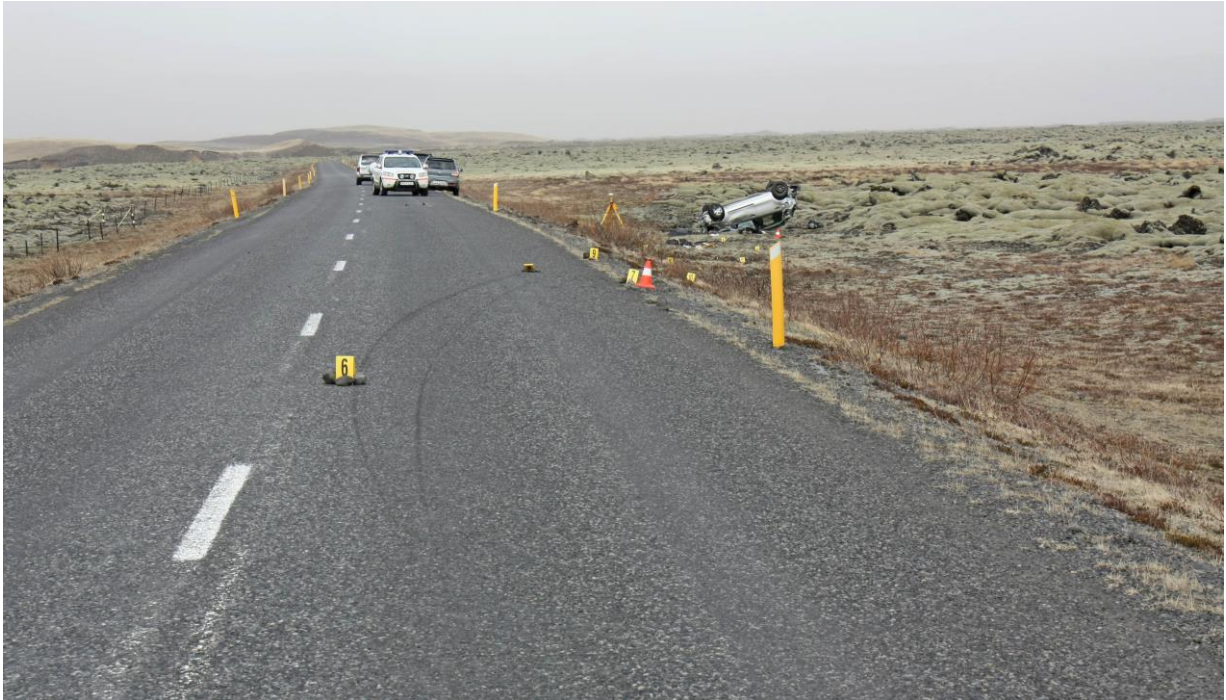
Erlendur ferðamaður ók bílaleigubíl frá Vík í Mýrdal austur Suðurlandsveg. Tveir farþegar voru í bifreiðinni. Rúmum 40 kílómetrum austur af Vík missti ökumaðurinn bifreiðina út á vegöxlina þegar hann teygði sig eftir snakki frá farþega í framsæti. Hjólför í vegöxlinni voru rúmlega 30 metra löng. Ökumaðurinn brást við með því að beygja aftur inn á veginn en það tókst ekki betur en svo að bifreiðin stefndi út af vinstra megin. Ökumaðurinn beygði þá aftur harkalega til hægri en missti bifreiðina út af hægra megin við veginn. Bifreiðin rann niður vegfláann þar sem hún svo valt og endaði á þakinu um 10 metra frá veginum.

Mynd tekin í akstursátt bifreiðarinnar. Sjá má skriðför eftir bifreiðina á veginum þar sem henni var beygt snögglega til hægri.
