Skýrsla um banaslys í umferðinni

**Djúpvegur Steingrímsfjarðarheiði 29.7. 2012**

Málsnr. 2012-015

### **Útafakstur**

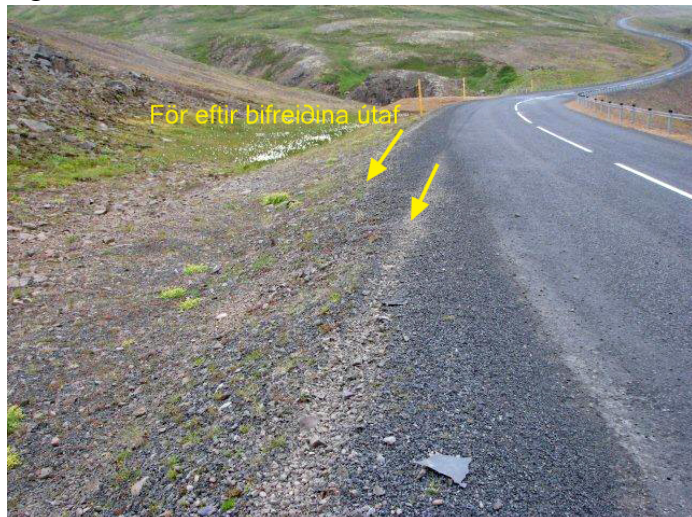
### Horft móti akstursstefnu bifreiðarinnar

Þar sem slysið varð liggur vegurinn niður brekku og um beygjur. Slitlagið er 6.5 metra breitt en heildarbreidd vegar með malarvegöxlum er 8.4 metrar. Víravegríð eru nálægt slysstað en þau eru til að varna útafakstri vinstra megin. Umhverfi vegar á hægri hönd ber þess merki að sorfið hefur verið úr klöpp fyrir vatnsrás.

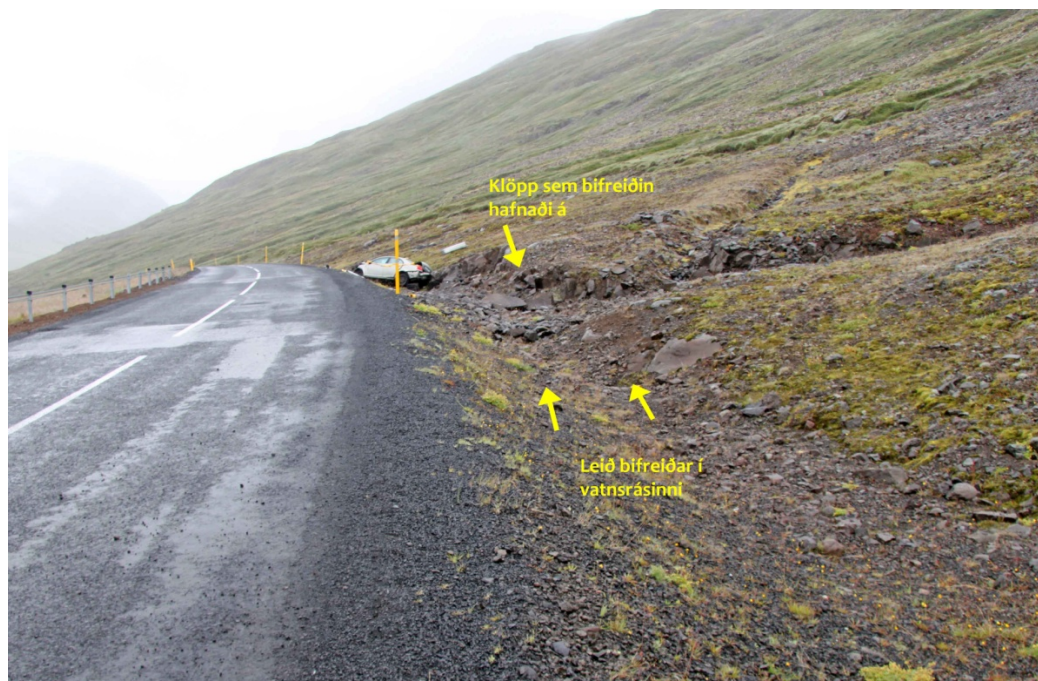
**Horft í akstursstefnu bifreiðarinnar austur Steingrímsfjarðarheiði**
