Skýrsla um banaslys í umferðinni
Nýbýlavegur 7.12.2012
Málsnr. 2012-020

Nýbýlavegur 7. desember 2012

**Ekið á gangandi vegafaranda
Látin 82 ára kona**

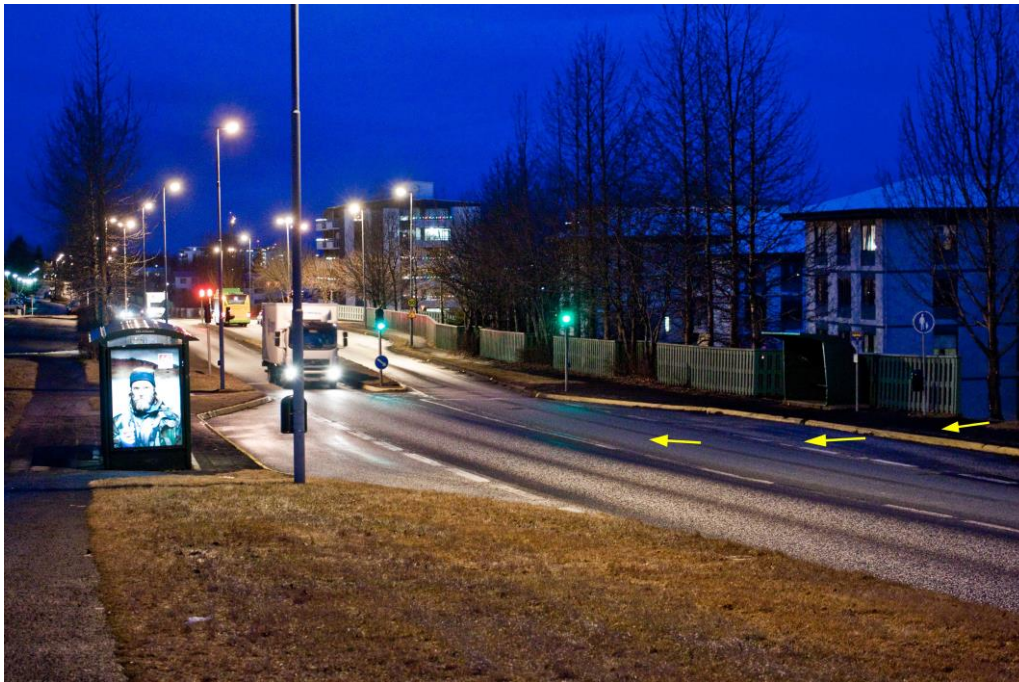
Horft vestur Nýbýlaveg á móti akstursstefnu strætisvagnsins. Konan kom eftir göngustíg norðan við Nýbýlaveg og gekk út á götuna líkt og örvarnar sýna.

Við norðanverða götuna er girðing/hljóðmön og við biðstöðina er bil í henni fyrir göngustíg frá íbúðahverfinu. Ætla má að fólk sem kemur þá leið, og ætlar yfir götuna á biðstöð strætisvagna, freistist til að ganga rակleitt þar yfir í stað þess að ganga stuttan spöl vestur gangstéttina til að fara yfir götuna á ljósastýrðri gangbraut. Ekki eru ljósastaurar við Nýbýlavegin þar sem göngustígurinn endar gegnt biðskýlinu. Því sjást gangandi vegarendur sem eiga leið um gangstéttina gegnt biðskýlinu illa í myrkri.

- Konan gekk í veg fyrir strætisvagninn.
- Hún notaði ekki gangbraut sem er skammt frá slysstað.
- Slæm lýsing, rigning og dökkur fatnaður án endurskinsmerkja eru meðverkandi þættir í slysinu að mati RNU.

Að mati RNU er nauðsynlegt að bæta öryggi gangandi vegfarenda við slysstað og reyna að tryggja að þeir noti gönguljósinn í stað þess að fara þvert yfir götuna frá göngustígnum. Það má gera t.a.m. með því að setja upp grindur/grindverk meðfram götunni norðan megin að gangbrautarljósunum. Þá þarf að bæta götulýsingu gegnt strætisvagnabiðstöðinni að norðanverðu. Beinir rannsóknarnefndin því til Kópavogsbæjar að hlutast til um þessar öryggisúrbætur hið fyrsta.
