Skýrsla um banaslys í umferðinni  
**Ólafsfjarðarvegur við Krossa 26.mars 2012**  
Málsnr. 2012-007

## Ólafsfjarðarvegur við Krossa 26.mars 2012

Árekstur. Vindhviða  
Látinn 24 ára karlmaður

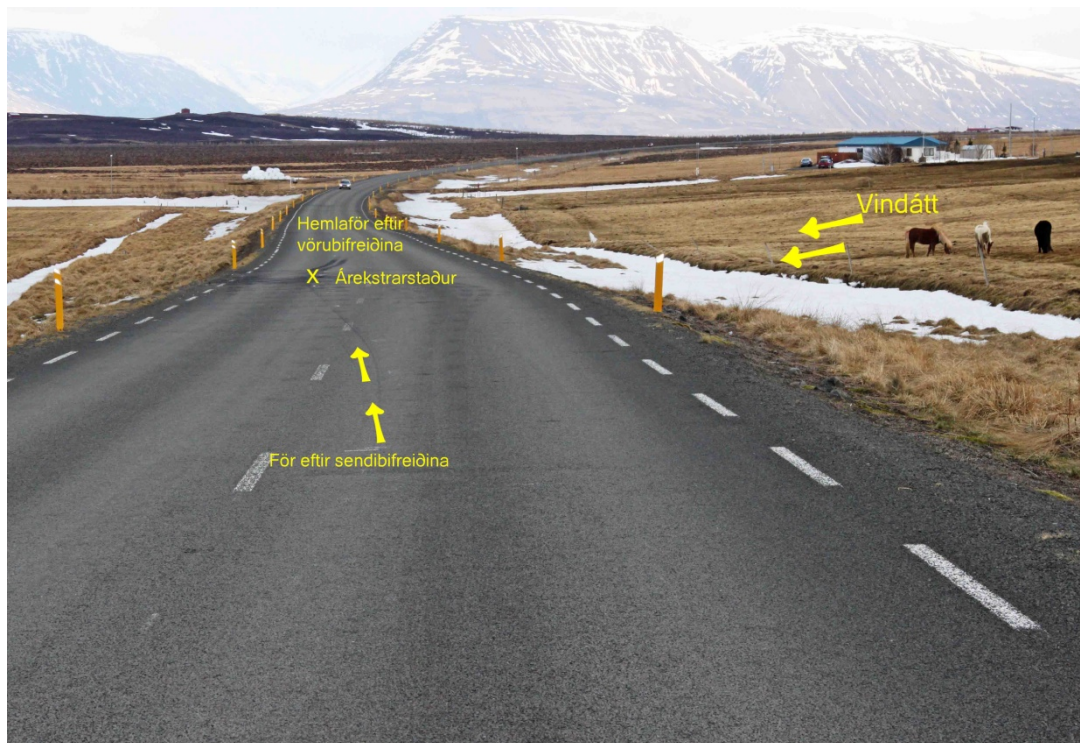
Mynd af slysavettvangi. Horft suður Ólafsfjarðarveg.

Samkvæmt framburði vitnis sem ók á efti sendibifreiðinni var hraði þeirrar bifreiðar 75-80 km/klst. Árekstur bifreiðanna var mjög harður og aflagaðist framendi og vinstri hlið sendibifreiðarinnar mjög mikið.

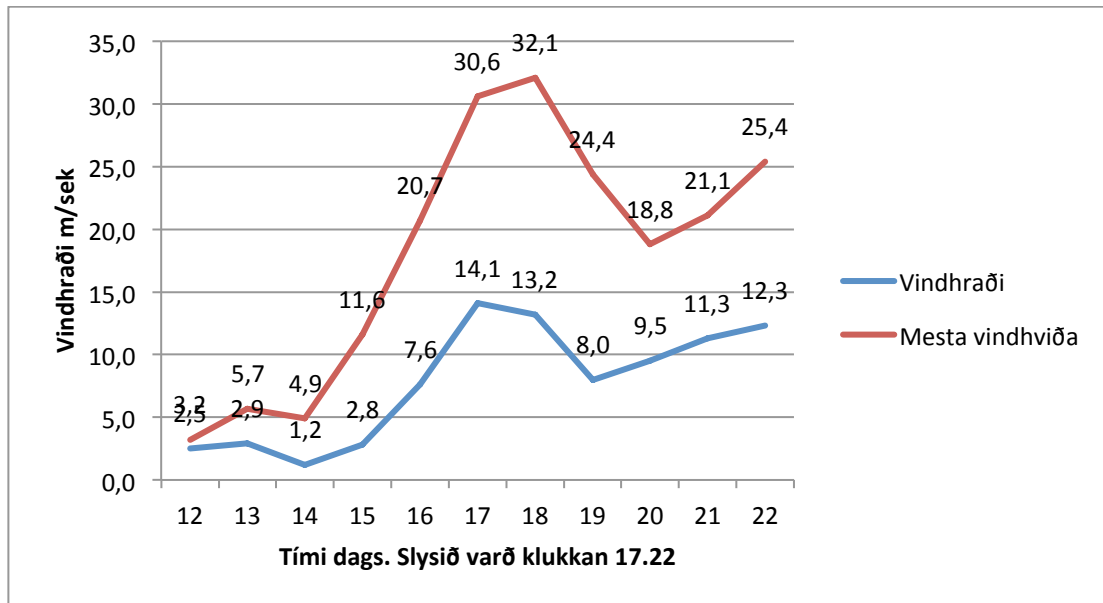
Þar sem slysið varð er Ólafsfjarðarvegur 6,5 metra breiður með 1. metra breiðum vegöxlum við hvora hlið. Nákvæmar upplýsingar eru til um vindhraða á Hámundastaðahálsi þennan dag en sú veðurstöð er 2,5 km norðan við slysstað. Samkvæmt gögnum Veðurstofunnar var vindhraði 13-14 m/sek milli 17.00 og 18.00 en mestu vindhviður yfir 30 m/sek.

**Vindhraði á Hámundastaðahálsi 2,5 km norðan við slysstað. Heimild: Veðurstofa Íslands**

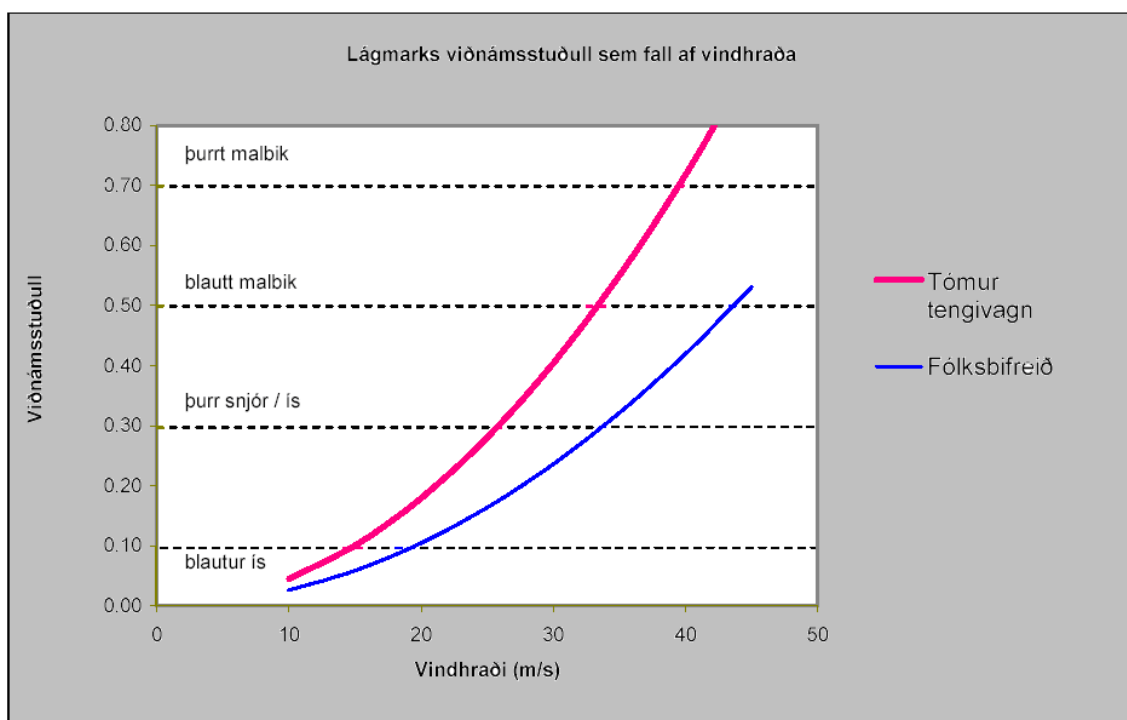
Mynd úr skýrslu verkfræðistofunnar Orions “Umferðarslys og vindafar” (2004) . Lýsir myndin stöðugleika tveggja kyrrstærða ökutækja á vegi m.v. mismunandi færð og viðnám við veg.

Ökumenn geta dregið úr hættu á því að ökutæki þeirra fjúki með því að aka miðað við aðstæður. Færð á vegi skiptir miklu máli þegar vindasamt er og eitt besta ráðið til þess að varna því að missa stjórn á ökutæki í hvassviðri er að draga úr ökuhraða. Stöðugleiki ökutækja eykst þegar dregið er úr ökuhraða. Færð og vindátt skipta miklu máli en einnig stærð, lögun og þyngd ökutækjanna. Létt ökutæki með háan þyngdarpunkt þola minni vindstyrk en þung ökutæki með lægri þyngdarpunkt. Kassalaga ökutæki eins og sendibifreiðir og hjólhýsi taka á sig mun meiri vind en straumlínulagaðri ökutæki.
