031/01 - Gnúpur GK 11 - Berglín GK 300

Berglín GK-300 og Gnúpur GK-11, árekstur á miðunum

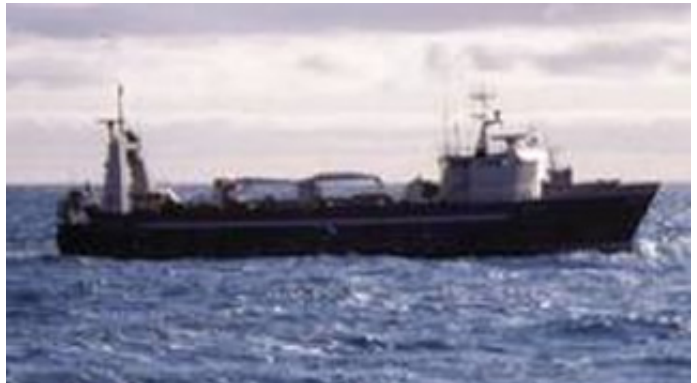
Gnúpur GK 11

Um borð í **bv. Gnúpi GK-11** var verið að toga í stefnu SA á eftir Berglínu og var skipstjóri einn á stjórnþalli. Á enda togsins var híft, pokinn tekinn inn á 1-3ja sml. ferð og snúið til bakborða. Á meðan verið var að taka trollið beindist athygli skipstjóra að þeim aðgerðum í afturglugga. Skipstjóri gerði sér ekki grein fyrir að Berglín hafði breytt um stefnu og togaði í stefnu NV. Þegar búið var að snúa um 90 í bakb. varð skipstjórinn var við að Berglín var fyrir stafni og reyndi að forða árekstri með því að bakka og beygja betur til bakb. en það gekk ekki og skipin rákust saman eins og fyrr segir og lenti stefni Berglínar á kinnung Gnúps.

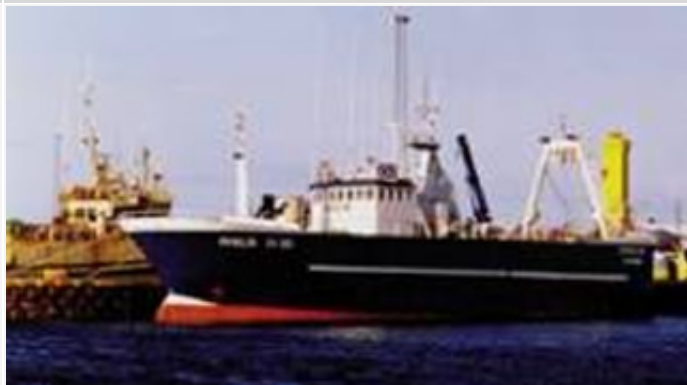
Berglín GK 300

Síðan sást að skipinu var snúið til bakborða og taldi skipstjóri bv. Berglínar GK-300 að skipverjar um borð í bv. Gnúpi GK-11 hyggðust kasta veiðarfærinu og toga í sömu stefnu og þeir þ.e. norðvestlæga stefnu. Sá skipstjórinn að snúningur bv. Gnúps GK-11 var stöðvaður þegar stefnan var sem næst þvert á stefnu hans skips og þegar um 200-300 metrar voru á milli skipanna taldi hann að stefndi í árekstur og bakkaði skipi sínu á fullri ferð. Var bv. Berglín GK-300 á ferð aftur á bak og lágu togvívar skipsins fram undir það þegar skipin skullu saman með stefnin um kl 19:35. Talsverðar skemmdir urðu á skipunum en þær allar ofan sjólínu og héldu skipin áfram veiðum.
