037/01 - Kló RE 33

Kló RE-33, strandar á uppfyllingu við Grundarfjarðarhöfn

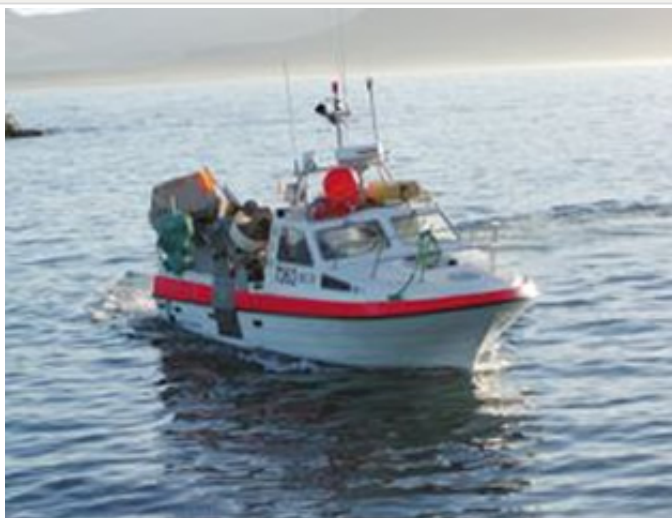
Einhverjar skemmdir urðu á bátnum við strandið.

Nefndin telur að ekki hafi verið sýnd nægjanleg aðgát við siglingu bátsins.

1. Nefndin leggur til að Siglingastofnun Íslands taki upp að nýju að tilkynna framkvæmdir í höfnum og á siglingaleiðum í útvarpi, þar sem stór hluti minni báta er ekki búinn

NAVTEX búnaði.

2. Nefndin beinir þeir tilmælum til skipstjórnarmanna að hafa ávallt samband við hafnarverði þegar komið er til hafnar.
