**Nr. 005 / 12 Bjartmar II*****Sekkur í Kópavogshöfn***

**Gögn:**  
Gögn RNS

Lokaskýrsla afgreidd á fundi 25. maí 2012 af Inga Tryggvasyni, Hilmari Snorrasyni, Jóhanni Ársælssyni, Pálma K. Jónssyni og Ólafi K. Ármannssyni

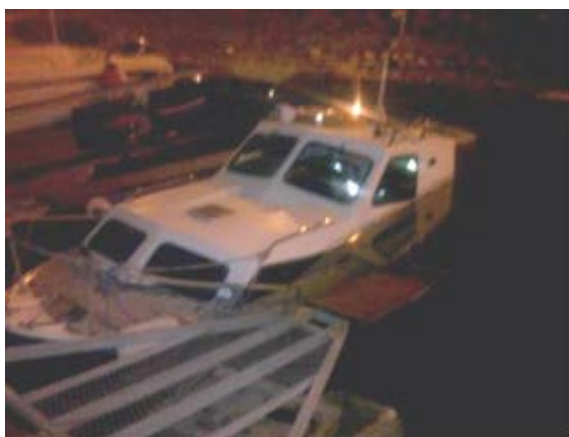
Myndin sýnir Bjartmar II í hálfu kafi við bryggjuna. mbl.is/Hlynur St.

- að við skoðun á búnaði bátsins sást að vír frá rafgeymi hafði farið í sundur svo dælan sem var tengd í gegnum flotrofa fór ekki í gang;
- að flotkassarnir á skutgaflinum voru lokaðir að ofan með álplötu sem var skrúfuð á þil kassana án viðunandi þéttinga. Við skoðun á skutgafli kom í ljós að 12 mm göt voru á gaflinum inn í flotkassana eins og til að hleypa

austri úr kössunum. Þetta tvennt varð til þess að eiginlegt fríborð á skut bátsins var ekki nema 20 sm;

- að fjögur spons, öll í sömu hæð um 30 sm ofan við sjólinu, eru á gaflinum þar af var eitt opið inn í bátinn;
- að vegfarandinn sem tilkynnti um málið sagði að báturinn hafi verið sokkinn að aftan þegar hann kom að um nóttina en á meðan hann beið eftir lögreglu seig báturinn nokkuð neðar. Hann sagðist einnig hafa átt leið um hafnarsvæðið kvöldið áður þegar hann kom af sjó og ekkert séð athugavert við bátinn en hann hafi ekki sérstaklega skoðað hann fremur en aðra bát við bryggjuna;
- að maður sem eignaðist bátinn eftir óhappið sagðist ætla að loka flotkössunum tryggilega og setja spons með þéttum tappa (neglu) í skutgaflinn inn í flotkassann.

Orsök þess að að báturinn sökk var að rafmagnstenging að sjálfvirkri dæla rofnaði svo regn og leysingavatn safnaðist fyrir í honum þar til sjór flæddi inn.

Nefndin bendir á alvarleika þess að rjúfa vatnsheld skilrúm hvað þá að gata súð því flotkassar eru ekki súð bátsins heldur fremur til að auka flotmagn bátsins við ákveðin skilyrði.
