**Nr. 009 / 12 Birgir GK 263*****Skemmdir í höfn***

Skipaskr.nr. 2005  
 Smíðaður: Röðskær Noregi 1989 plast  
 Stærð: 12 brl. 13,7 bt.  
 Mesta lengd: 11,48 m Skráð lengd: 10,47 m  
 Breidd: 4,04 m Dýpt: 1,5 m  
 Vél: Isuzu 118 kW 1989  
 Fjöldi skipverja:

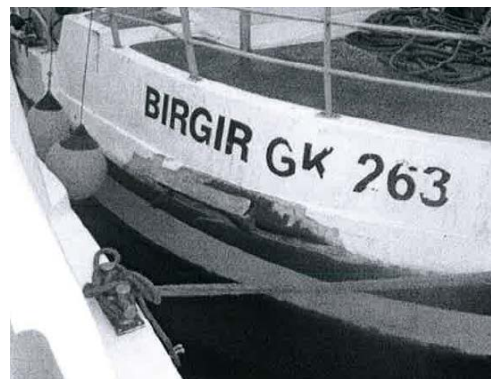
Birgir GK lá utan á Ástu GK í höfninni en þegar komið var að honum snemma um morguninn var ljóst að landfestitóg hafði slitnað að framan vegna veðurs og báturinn skemmst. Byrðingur stb. megin brotnaði að framanverðu á samsetningu hvalbaks og neðri byrðings. Ekki urður skemmdir á öðrum bátum.

Myndin sýnir skemmdirnar á Birgir

- að tógið sem slitnaði var úr nylon efni og sverleiki þess var 18-20 mm. Fram kom hjá skipstjóra að það hafi verið nýlegt, ástand þess gott og það aðeins notað fyrir landfestar;
- að skemmdirnar urðu bæði vegna ákomu við annan bát þegar báturinn slitnaði frá og þegar verið var að koma honum að bryggju aftur.

Nefndin ályktar ekki í málinu en hvetur menn til að huga vel að landfestum báta sínum þegar veðuraðstæður eru viðsjárverðar.
