Nr. 016 / 12 Brúarfoss**Vélarvana út af Garðskaga**

IMO.nr. 8914568
Fánaríki: Antigua Barbuda
Smíðaður: Fredrikshavn, Danmörku, 1992
Stærð: 7.676 BT
Mesta lengd: 126,63 m
Breidd: 20,53 m Dýpt: 10,70 m
Vél: MAK 8M 552C 5400 kW
Fjöldi skipverja: 11

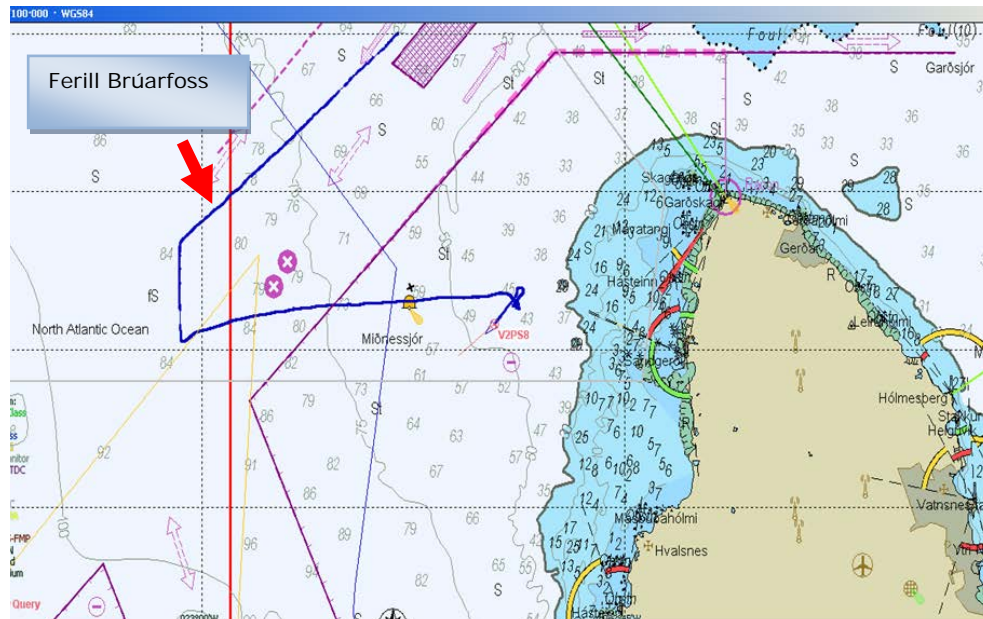
Kl. 03:00 þegar Brúarfoss var staddur um 7,7 sml. vestur af Sandgerði var skipið komið á flatrek í átt að landi. (sjá kort). Á meðan skipstjóri tilkynnti öryggisfulltrúa útgerðarinnar aðstæður kallaði Vaktstöð siglinga í skipið og spurði hvort það væri komið á rek sem skipstjóri staðfesti. Þegar skipið hafði rekið skammt austur fyrir ölduduflið í Miðnessjó og upp fyrir 50 metra jafndýpislínuna var annað akkerið látið

falla og gefið út af keðjunni þar til þrír liðir voru eftir sem haldið var um borð. Stefnið leitaði upp í vind og rek minnkaði verulega.
