**Nr. 026 / 12 Sigurbjörg ÓF 1****Banaslys við vinnu á vinnsluþilfari**

Skipaskr.nr. 1530  
 IMO 7702669  
 Smíðaður: Akureyri 1979 stál  
 Stærð: 516 brl. 893 bt.  
 Mesta lengd: 54,98 m Skráð lengd: 48,91 m  
 Breidd: 10,26 m Dýpt: 6,9 m  
 Vél: WARTSILA 1985 kW, 1987  
 Fjöldi skipverja: 26

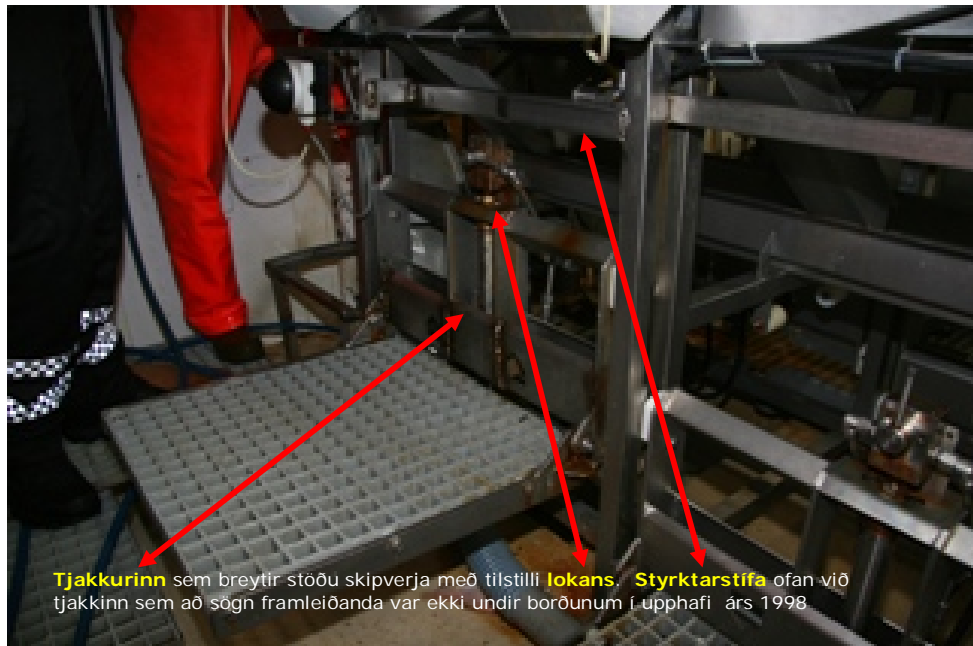
- að stjórnborðsmegin á vinnsluþilfarinu var snyrtiborð með sex vinnustöðum þar sem skipverjar standa á upphækkanlegum pöllum við vinnuna;

- að hinn látni kraup á stöðupalli framan við borðið yst úti í stjórnborðssíðu. Hann hafði lagt háprýstipvottabyssu til hliðar en í hendi hans var þvottaklútur ætlaður til að strjúka af hlutum undir borðinu. Var talið að hann hafi teygt sig undir borðið til að þrifa undir því með klútnum. Hann klemmdist á milli undirbyggingar borðsins og lóðréttar grindar stöðupalls en á henni var efri endi vökvatjakkssins og efstur á honum er lokinn áfestur;
- að fram kom að við þrif á snyrtiborðinu var ávallt farið fyrir ofan pallana undir borðin til þrifa;
- að allir pallarnir eru nánast eins nema pallurinn þar sem slysið varð. Hann var frábrugðinn hinum að því leyti að stjórnstöng á

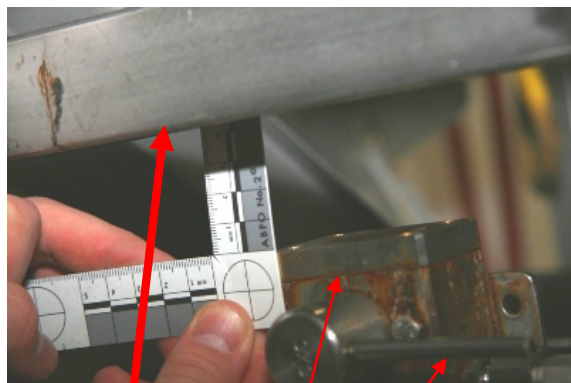
Lárett styrktarstífa 4,2 sm ofan við stjórnlokann Handfang (snýr lárett)

stjórnloka hans lá lárétt í núll stöðu en á hinum var hún lóðrétt. Einnig var lárétt styrktarstífa rafsoðin framan á borðfætur aðeins neðar en á hinum vinnustöðvunum. Stjórnstangirnar lyftu pallinum með því að hreyfast til hægri og vísuðu því niður á pallinn sem slysið varð. Þetta varð til þess að lyfta þurfti stjórnstönginni upp til að slaka pallinum. Við mælingu á pallinum eftir slysið reyndist bilið á milli stjórnloka og styrktarstífu borðsins 4,2 sm þegar pallurinn var í efstu stöðu. Þetta bil gæti skýrt það að stjórnlokinn var hafður láréttur en ekki lóðréttur;

- að rafsúður á þessari stífu voru ekki að sömu gæðum og aðrar rafsúður á borðinu sem bendir til þess að hún hafi verið rafsoðin af minni kunnáttu eða við verri aðstæður;

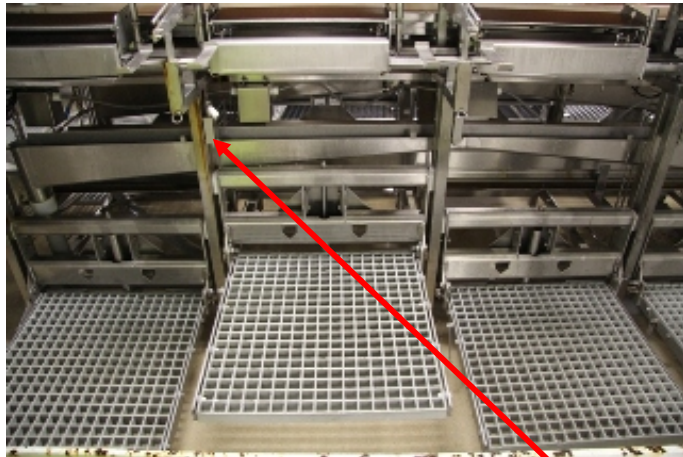
Pallar við snyrtiborð í **öðru skipi** en þar eru **stjórnlokar** ofarlega á borðfótum og engin lárétt styrktarstífa á milli borðfóta en því halda framleiðendur fram.
