**Nr. 040 / 12 Oddgeir EA 600*****Skipverji slasast í lest***

Skipaskr.nr. 1039  
 Smíðaður: Bozenburg Þýskalandi 1967, Stál  
 Stærð: 246,5 brl. 365,7 bt.  
 Mesta lengd: 37,82 m Skráð lengd: 34,72 m  
 Breidd: 7,2 m Dýpt: 6,05  
 Vél: Caterpillar 738 kW, 1999  
 Fjöldi skipverja: 10

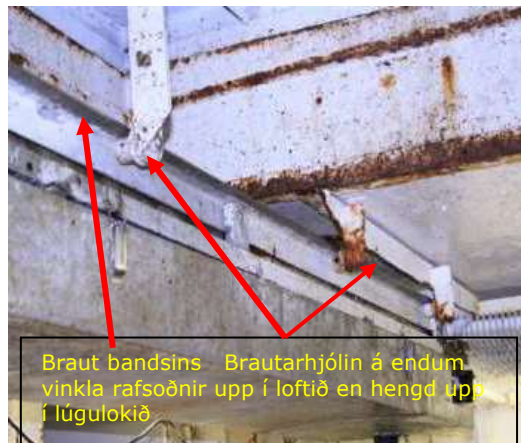
- að skipverjar voru að koma niður af la og voru tveir þeirra í lest að ýta færribandi aftur að þili lestarinnar þegar hjól þess fóru út úr brautinni. Við það féll annar skipverjinn fram fyrir sig og bandið lenti á herðum hans svo hann kastaðist út í síðu;
- að færribandið hvíldi á plasthjólum sem leika í braut efst á bandinu. Þessi hjól voru á öxlum út úr neðri enda vinkla sem rafsoðnir eru upp í lestarloftið. Engar styrkingar voru á vinkilendunum inn á loftið og vinklar sem komu niður úr lestarlúgunni eru festir með boltum og lausum festingum upp í lúgulokið. Þegar og ef þungi á hjólin varð það mikill að burðarvirkið (öxull hjólanna og vinkillinn) gaf eftir til

hliðar, beit hjólið sig í hliðar brautarinnar, sem endaði með því að bandið festist. Ef ekkert var að gert fóru hjólin út úr brautinni. Þetta átti sérstaklega við um vinklana niður úr lúgulokinu;

- að viðgerðarmaður sem fékk hjólin til viðgerðar sagðist halda að megin orsök bilunarinnar lægi í þrifnaði á hjólunum. Það verði að þrifa umbúnaðinn reglulega svo hjólin einfaldlega festist ekki.
- að ekki er vitað hver þungi aflans var sem bandið flutti en slasaði sagði að einhver fiskur hafi verið á bandinu. Skipverjar töldu að færibaldið sjálft gæti verið 400 kg;
- að slys varð með svipuðum hætti 18. apríl 2011 þegar bandið féll á skipverja sem slasaðist og var frá vinnu um tíma. Sjá mál 120/11;
- að eftir slysið 18. apríl 2011 var gert við slit í hjólum. Sjö mánuðum eftir það slys var farið að koma aftur slit í hjólin. Þetta bendir til þess að umbúnaður við upphengjur á bandinu hafi verið ófullnægjandi eins og segir í nefndaráliti þess máls. Engar styrkingar voru gerðar á burðarvirkinu;
- að sögn slasaða hafði búnaðurinn verið bilaður og til vandræða í langan tíma.

Nefndin telur orsök slyssins vera ófullnægjandi upphengibúnað, ótraust burðarvirki ásamt óþrifnaði við hjólin.
