**Nr. 039 / 12 Fernanda****Strandar við Sandgerði**

IMO.nr. 7806025  
Fánaríki Dominica  
Smíðaður: Spánn 1981  
Stærð: 2576 BT GRT 1124  
Mesta lengd: 74,7 m  
Breidd: 14,2 m Dýpt: 9,7 m  
Vél: Alpha Diesel 1760 kW, 1987  
Fjöldi skipverja: 11

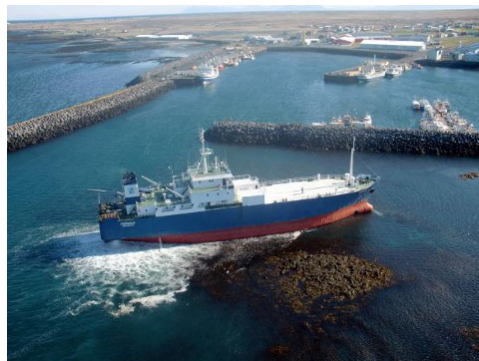
Fernanda á strandstað ©LHG

Fernanda strandaði kl. 08:12 á stað 64°02,193N og 022°43,414V. Varðskipið Þór var sent á staðinn en skipið losnaði fyrir eigin vélaraflum um kl. 15:00 og var því siglt að bryggju. Kafað var við skipið og í ljós kom að það var lítið skemmt, aðeins rispur og litlar dældir.

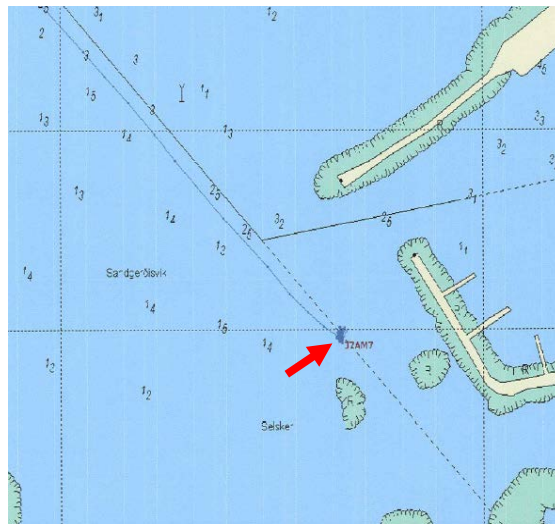
Rauða örin sýnir strandstað Fernanda

Orsök strandsins eru mistök við siglingu skipsins til hafnarinnar.
