Nr. 041 / 12 Silfurnes SF 99**Strandar í Mýrarbug**

Skipaskr.nr. 2597
 Smíðaður: Hafnarfirði 2004 plast
 Stærð: 7,3 brl. 7,2 bt.
 Mesta lengd: 9,54 m Skráð lengd: 9,48 m
 Breidd: 2,58 m Dýpt: 1,19 m
 Vél: Volvo Penta 247,1 kW 2004
 Fjöldi skipverja: 1

Lokaskýrsla afgreidd á fundi 4. október 2012 af Inga Tryggvasyni, Hilmar Snorrasyni, Pálma K. Jónssyni, Jóhanni Ársælssyni og Ólafi K. Ármannssyni

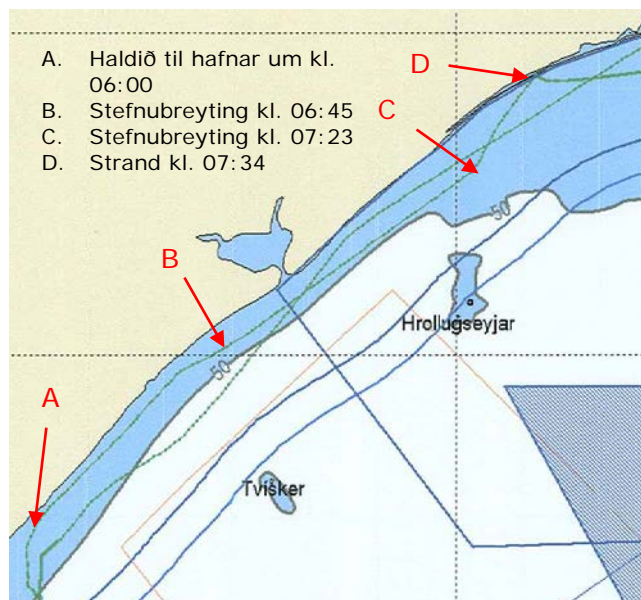
- að stefna var sett u.þ.b. 50° kl. 06:45 og samkvæmt ferilkorti haldið nánast óbreyttri til kl. 07:23 þegar stefnubreyting er gerð um það bil 20° til bakborða eða í 30° þar til báturinn siglir upp í fjöruna kl. 07:34.
- að skipstjóri sagðist hafa látið reka um tíma og lagt sig í um klukkustund áður en hann hélt til hafnar. Hann setti á ferð kl. 06:00, sjálfstýringuna á

og ekki breytt stefnu eftir 06:45. Hann hafði engar skýringar haft á því hvers vegna stefnubreyting hafi orðið eftir það;
