Nr. 081 / 12 Maggý VE 108**Leki og eldur í vélarúmi**

Skipaskr.nr. 1855
Smíðaður: Gdansk Póllandi 1988 stál
Stærð: 85,5 brl. 113 bt.
Mesta lengd: 25,95 m Skráð lengd: 23,18 m
Breidd: 6 m Dýpt: 3 m
Vél: Caterpillar 459 kW 1987
Fjöldi skipverja: 7

Lokaskýrsla afgreidd á fundi 12. apríl 2013 af Inga Tryggvasyni, Hilmari Snorrasyni, Pálma K. Jónssyni, Jóhanni Ársælssyni og Ólafi K. Ármannssyni

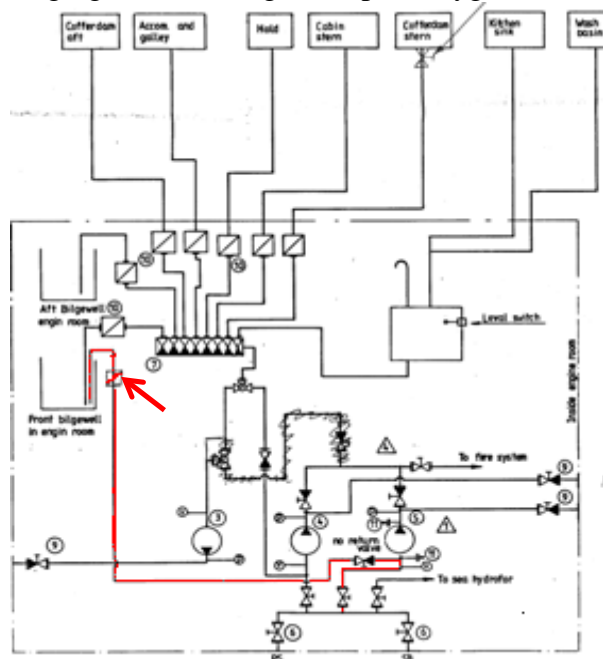
- að eftir að skipið var dregið til hafnar og þurr ausið kom í ljós að leki var inn úr soglögnum frá sjódælu (brunadæla) sem nota mátti til neyðarlensingar að sögn vélstjóra. Soglögnin frá dælunni lá í botnloka en úrtak úr lögninni í keiluloka og þaðan niður í vélarúmssvelg;

- að vélstjórinn sagði að botnlokinn hafi staðið opinn og hann sagðist aldrei hafa opnað fyrir soglögnina niður í svelg þar sem engin þörf hafi verið á neyðarlensingu á þeim sex vikum sem hann hafi verið á skipinu. Sjódælan var meðal annars notuð sem sjóspúll til þvotta á afla;

Lensilögnum (rauð) á sömu dælu og sjólagirnir. Örin sýnir lekastað.

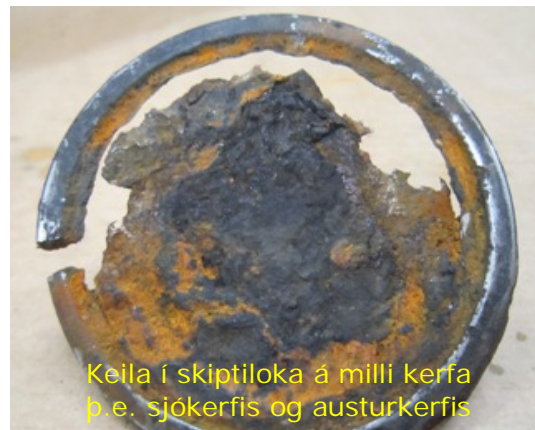
- að bolskoðun var framkvæmd 17. september 2010 með gildistíma til september 2014 varðandi botnloka;
- að ekki er vitað hvenær skiptilokinn var síðast notaður eða hvenær hann var síðast tekinn upp og skoðaður enda eru engar reglur sem kveða á um reglulega skoðun.

Keilla í skiptiloka á milli kerfa þ.e. sjókerfis og austurkerfis

Orsök óhappsins var ófullnægjandi viðhald og eftirlit.
