**Nr. 092 / 12 Mávur SI 96****Strandar á Norðurfirði**

Skipaskr.nr. 2795  
Smíðaður: Siglufirði 2010, plast  
Stærð: 14,8 BT  
Mesta lengd: 12,13 m Skráð lengd: 11,27 m  
Breidd: 3,75 m Dýpt: 1,59 m  
Vél: Cummins 359 kW 2010  
Fjöldi skipverja: 3

Lokaskýrsla afgreidd á fundi 22. mars 2013 af Inga Tryggvasyni, Hilmari Snorrasyni, Pálma K. Jónssyni, Jóhanni Ársælssyni og Ólafi K. Ármannssyni

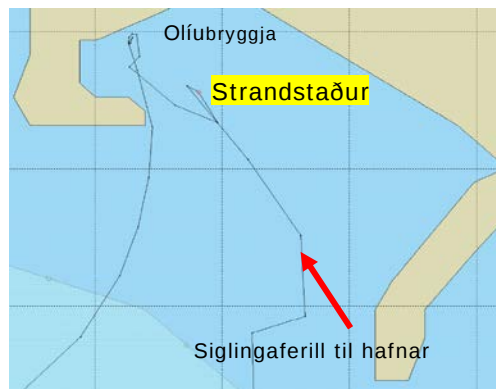
- að miðfirðis er Norðurfjörður djúpur og hreinn og á norðurströndinni er höfnin afmörkuð með grjótgörðum en þar upp af stendur verslunarstaðurinn. Flesjar ganga nokkuð reglulega mis langt út frá fjörunni. Niður af verslunarbyggðinni er bryggja sem m.a. þjónar sem „olíubryggja“. Austan bryggjunnar gengur ein af þessum flösum út í hafnarsvæðið og sigldi Mávur SI upp á grynninguna áður en hann komst að bryggjunni;
- að rautt ljós er á vestari grjótgörðinum en á þeim austari en grænt ljósker sem hefur verið ljóslaust í nær tvö ár. Engin siglingamerki eru að olíubryggjunni þó er ekki sama hvernig komið er að henni eða siglt er inn í smábátahöfnina innan við vesturgarðinn;
- að skipstjóri sagðist ekki hafa komið þarna áður hvorki af sjó eða á landi og ekki getað aflað sér upplýsingar um höfnina.

Orsök strandsins var óvarleg sigling.
