**Nr. 098 / 12 Sóley SH 124****Skipverji slasast á höfði**

Skipaskr.nr. 1674  
Smíðaður: Seyðisfirði 1985, stál  
Stærð: 144,2 brl. 201 bt.  
Mesta lengd: 25,99 m Skráð lengd: 23,33 m  
Breidd: 7 m Dýpt: 5,7 m  
Vél: Caterpillar 416 kW 1984  
Fjöldi skipverja: 8

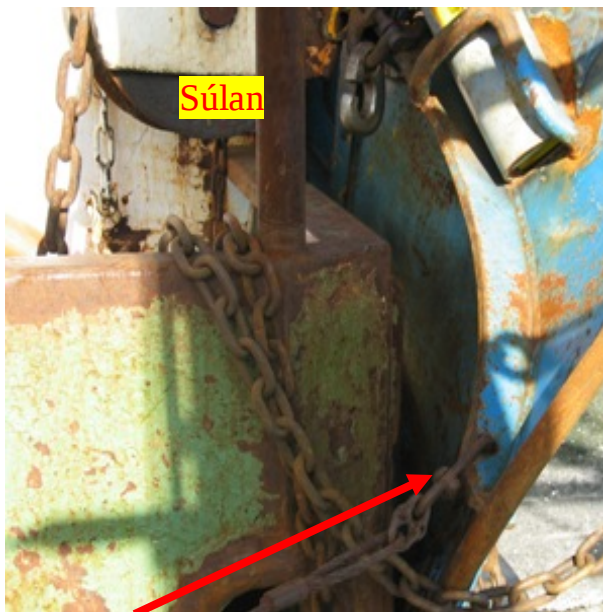
- að sögn slasaða reyndi hann fyrst að ná til sjóbúnaðarkróksins með því að teygja sig niður í hann fyrir framan súluna (*sjá mynd*). En hann náði ekki í krókinn svo hann fór aftur fyrir súluna og þá lagðist hlerinn að höfði skipverjans sem festist þar til í næstu veltu. Hann sagðist hafi heyrt þegar höfuðbeinin brotnuðu en hjálmurinn gaf nokkuð eftir;
- að hver toghleri er 1.400 kg og eru báðir sjóbúnir með brók sem hékk í gils strekkum upp og fram á þilfarið. Krókum í enda brókanna var krækt

- að áður en skipið hóf makrílveiðar með flotvörpu í júlí var sett stoð (3“ rör) á milli skutrennulunnningar og afturgálga til að varna því að belgurinn slægist ekki inn yfir gangana þar sem skipverjar voru við störf. Hlerar við flotvörpuna voru mun minni en þeir sem eru við botnvörpu og var því ekki vart við að sérstök þrengsli gætu verið á milli flotvörpuhlerans og stoðarinnar enda var jafnvel nægjanlegt að húkka sjóbúnaðinum í bakstroffuna;

Sjóbúnaðarbrókinni krækt í hlerann eftir að slakað hafði verið í gilsinn en þá sigur innri hlið niður.

Orsök slyssins var breytt vinnumhverfi en slasaði virðist ekki hafa áttað sig á hættu sem því fylgdi.

Nefndin hvetur skipstjórnarmenn til að fara að reglum um áhættumat þegar breytingar eru gerðar á vinnumhverfi.
