**Nr. 105 / 12 Skemmtibátur****Strandar á Þingvallavatni**

Skipaskr.nr. Óskraður  
Smíðaður: USA, plast  
Tegund: Sea Doo Utopia 205  
Mesta lengd: 5,91 m  
Breidd: 2,44 m Dýpt: 0,31m  
Vél: 2 x Mercury Rotax 200 hp  
Fjöldi skipverja: 2

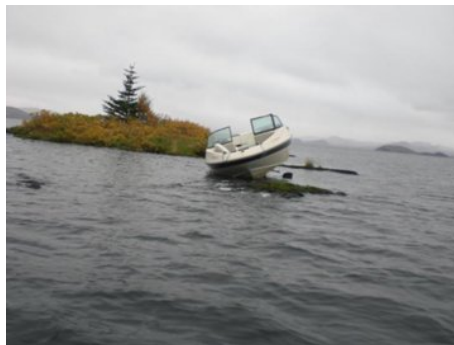
Báturinn á strandstað@mbl.

Stjórnandinn, sem var í þurrigalla ásamt björgunarvesti, synti til lands eftir aðstoð en ekkert fjarskiptatæki var í bátinum. Báturinn reyndist mikið skemmdur en tvær stórar rifur komu undir kjölinn.

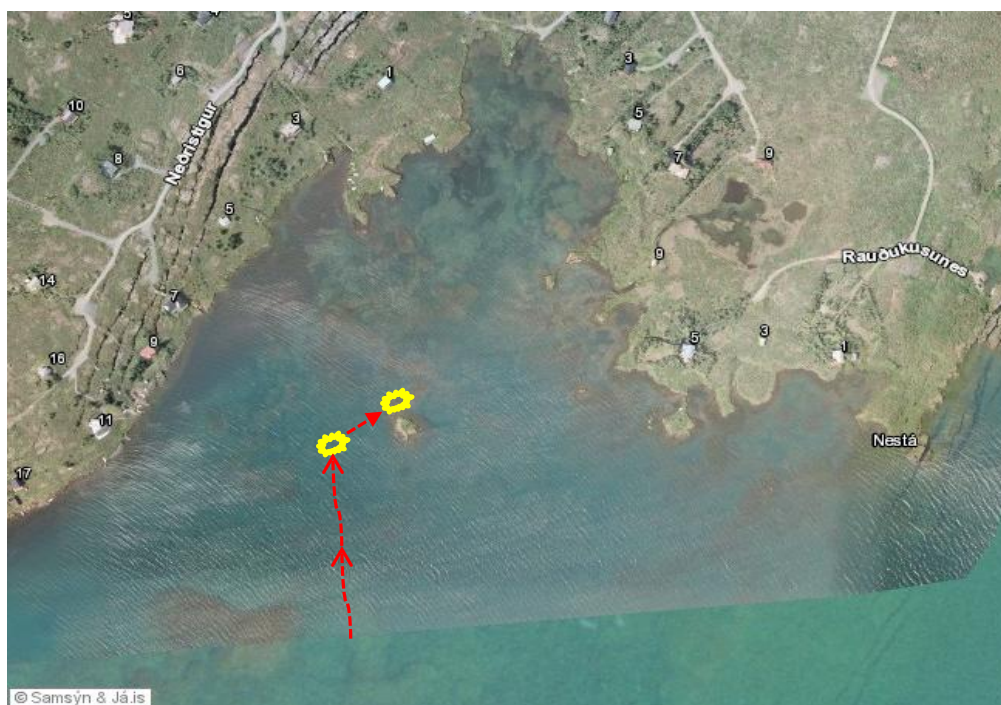
Bátsverjar höfðu verið á skemmtisiglingu á vatninu um tíma og ákváðu að sigla nær landi. Þegar báturinn nálgast ströndina fyrir neðan Neðri Stíg í landi Kárastaða tók hann niðri rétt innan við Vörðusker.

Við höggið féll stjórnandi bátsins til hliðar og rak olnbogann í eldsneytisgjöfina sem fór í botn með þeim afleiðingum að báturinn fór yfir grynninguna og strandaði um 70 m frá landi. Við höggið af strandinu lenti stjórnandinn fram á vindbrjót (framrúðu) fyrir ofan stýrið og slasaðist talsvert í andliti.

Kortið sýnir u.þ.b. siglingu bátsins, svæðið þar sem hann tók fyrst niðri og hvar hann strandaði

Orsök strandsins var óaðgæsla við siglingu um ómælt vatnasvæði.
