Nr. 119 / 12 Hákon EA 148***Skipverji slasast í lest***

Skipaskr.nr. 2407
 Smíðaður: Stál, Talacahuano Chile, 2001
 Stærð: 1553,6 brl. 3003 bt.
 Mesta lengd: 76,2 m Skráð lengd: 65,95 m
 Breidd: 14,4 m Dýpt: 9,6 m
 Vél: MaK, 5400 kW, 2001
 Fjöldi skipverja: 24

Lokaskýrsla afgreidd á fundi 12. apríl 2013 af Inga Tryggvasyni, Hilmari Snorrasyni, Pálma K. Jónssyni, Jóhanni Ársælssyni og Ólafi K. Ármannssyni

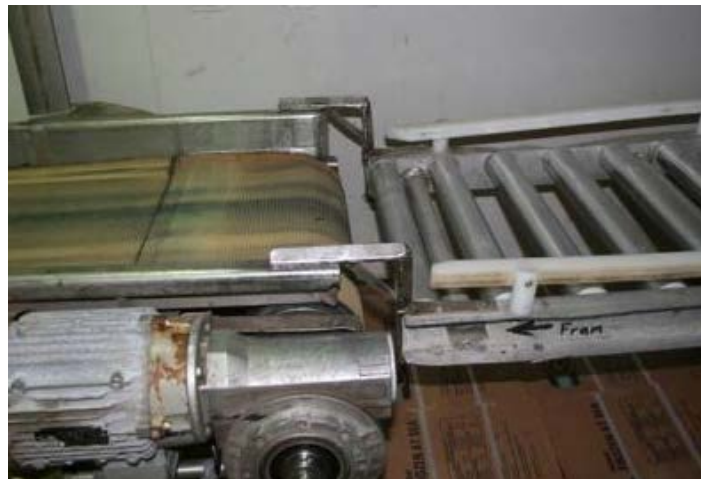
Samtenging færibandsins og keflabrautarinnar þar sem fætur slasaða festust á milli.

- að keflabrautin lá úr annarri lest (*sjá mynd*) og var fest við rafdrifið færiband sem hékk í festingum innan við lestarþilið en það var í gangi;
- að tveir rafmótorar snúa sitt hvoru endakefli færibandsins. Þeir voru tengdir með lausum rafmagnstengingum og náði slasaði til þess sem hékk fyrir ofan hann og sleit úr sambandi svo rafmagn til mótorsins var rofið en hinn mótörinn sló út vegna yfirálags;

- að slasaði var í öryggisstígvélum með stáltá en í þannig stígvélum hafði hann ekki verið í áður við þessa vinnu;
- að slasaði sagði að þegar stáltáin fór niður á milli keflanna hafi fæturnir verið algjörlega fastir;

Orsök slyssins eru varhugaverðar aðstæður til að fara á milli lesta og sérstaklega þegar færibönd eru höfð í gangi.
