**Nr. 127 / 12 Herjólfur****Tók niðri í Landeyjahöfn**

Skipaskr.nr. 2164 IMO nr. 9036088  
Smíðaður: Noregi 1992, stál  
Stærð: 2222,4 brl. 3354 bt  
Mesta lengd: 70,7 m Skráð lengd: 67,6 m  
Breidd: 16,0 m Dýpt: 10,7 m  
Vél: Man B&W 5400 kw, 1992  
Áhöfn: 12  
Farþegar: 69

Lokaskýrsla afgreidd á fundi 31. maí 2013 af Inga Tryggvasyni, Hilmar Snorrason, Pálma K. Jónssyni, Jóhanni Ársælssyni og Ólafi K. Ármannssyni

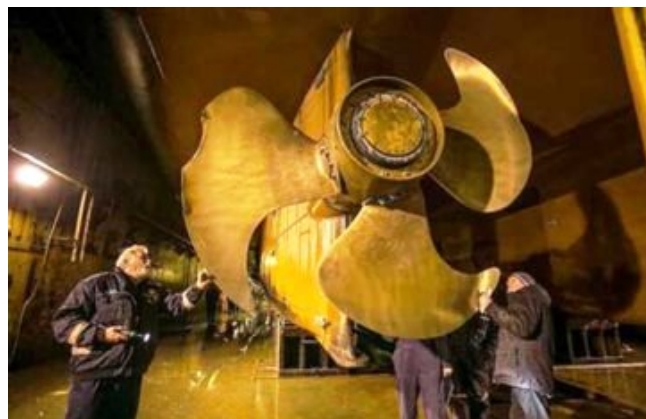
Um kl. 12:00 þegar Herjólfur var í annarri ferð til hafnarinnar lenti skipið í austur straumi og fékk ákomu við vestari hafnargarðinn með þeim afleiðingum að bakborðsskrúfa o.fl. skemmdist.

Skipið komst að bryggju án erfiðleika. Þegar skipið kom til Vestmannaeyja voru skemmdir kannaðar og síðan tekin ákvörðun um að sigla skipinu til Hafnarfjarðar til viðgerða. Komu þá í ljós skemmdir á bakborðsskrúfu (sjá mynd) og – stýri.

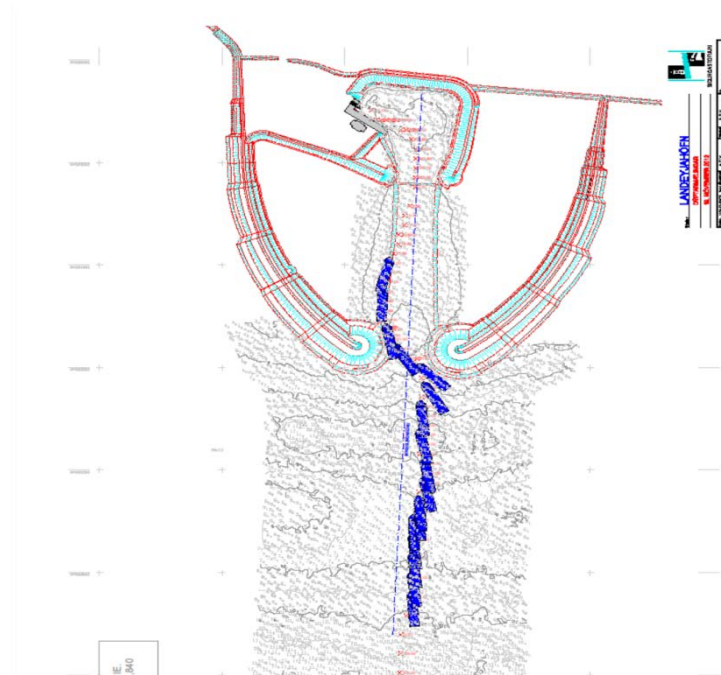
Mynd 1 Ferill Herjólfis

- að nefndin fékk eftirfarandi upplýsingar frá Siglingastofnun Íslands um siglingu skipsins þ.e.a.s. legu skipsins, hraða og stefnur. **Mynd 1** sýnir hvernig skipinu var siglt að hafnargarðum austan innsiglingarlínu. (Teikn.: Siglingastofnun Íslands SÍ);

- að samkvæmt mati SÍ af ferilskráningu (plotti) um siglingu Herjólfur var skipið alla aðsiglinguna austan innsiglingarlínunnar og virðist vera að rétta sig af vegna straums öðru hvoru (*sjá kort SÍ á bls. 2*). Þegar skipið nálgast hafnarmynnið (austan línu) kemur það eflaust inn í enn sterkari straum, en það er í samræmi við reiknað straumsnið DHI. Skipið barst þá upp að eystri hafnargarðinum og skipstjóri brást við með að beita vélarafli og beygja í bakborða. Án þess að leggja dóm á viðbrögð skipstjóra eftir að skipið berst upp að eystri garðinum þá telur SÍ að skipið hafi verið óheppilega staðsett miðað við innsiglingalínu í aðkomu að höfninni;

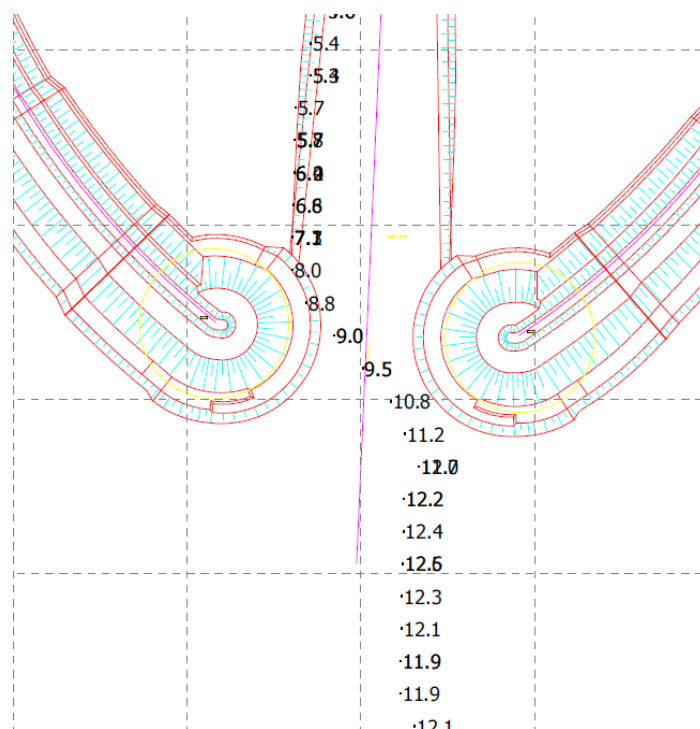
Mynd 2 Hraði Herjólfis

- að á mynd 2 sést ferill Herjólfis og siglingahraði. Eins og fram kemur er hraði skipsins um og yfir 12 hnútar þegar það nálgast innsiglinguna. Hver reitur á myndunum er 100 metrar. Herjólfur var á 8-9 hnúta ferð þegar skúfan rakst á garðinn;

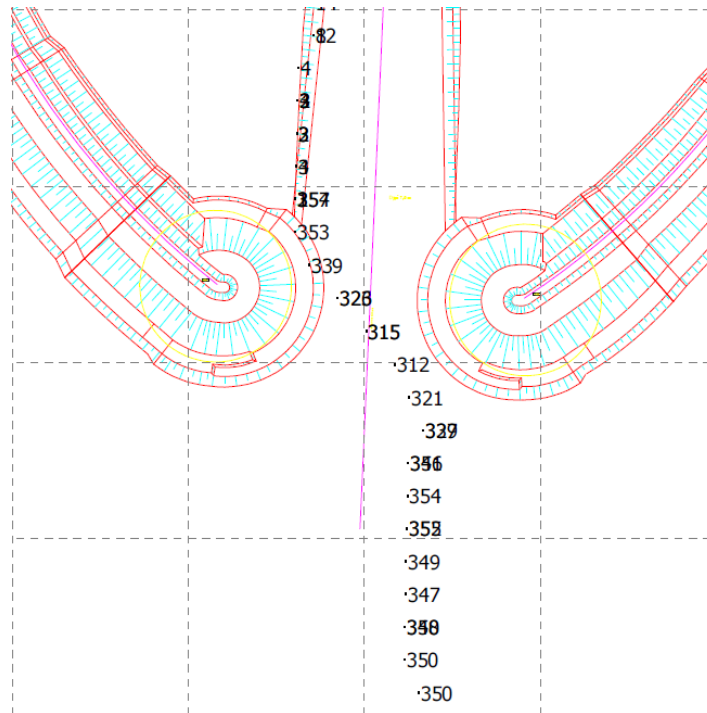
Mynd 3 Stefnur Herjólfis

- að mynd 3 sýnir stefnur skipsins við komuna og inn í höfnina;

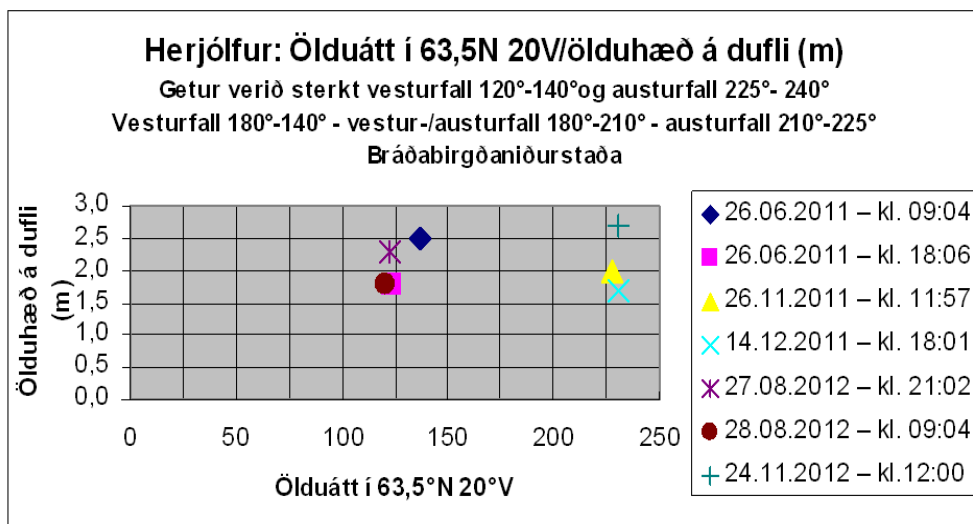
Mynd 4 Ölduhæð á dufli og öldustefna

Mynd 4 sýnir að ölduhæð var þegar þessi atvik áttu sér stað frá um 1,7 m til 2,73 m þann 24/11/12. Í öllum tilvikum er öldustefna annað hvort austlæg eða

vestlæg. Í fjórum tilvikum er öldustefnan austlæg eða frá um  $120^\circ$  til um  $130^\circ$  og þremur vestlægum um  $234^\circ$ .

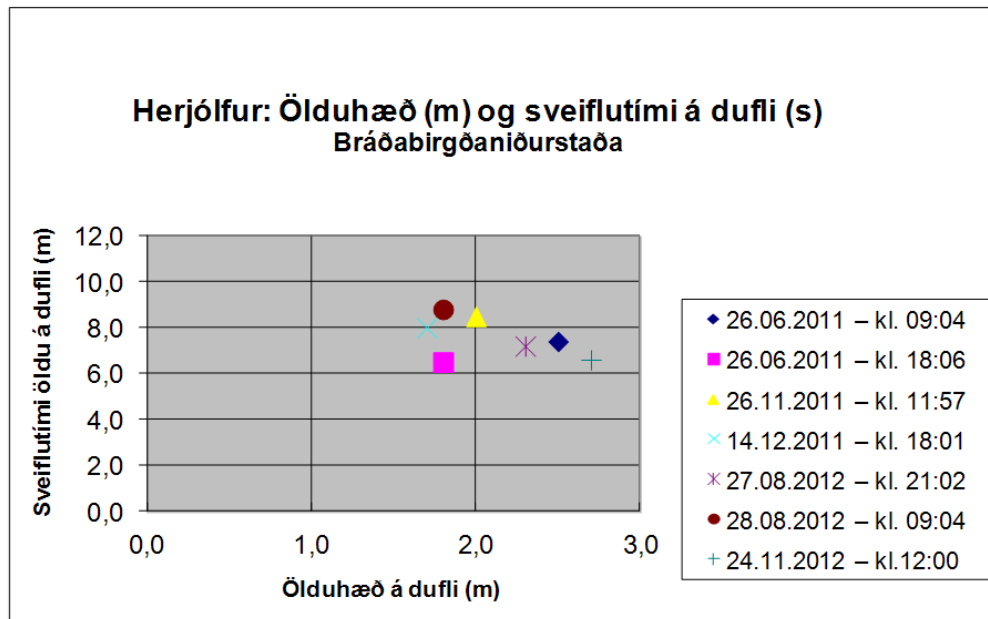
Mynd 5 Ölduhæð og sveiflutími á dufli

**Mynd 5** sýnir sveiflutíma öldu á duflinu þegar atvikin áttu sér stað. Eins og fram kemur áttu öll atvikin sér stað þegar sveiflutíminn er kominn yfir sex m/s.

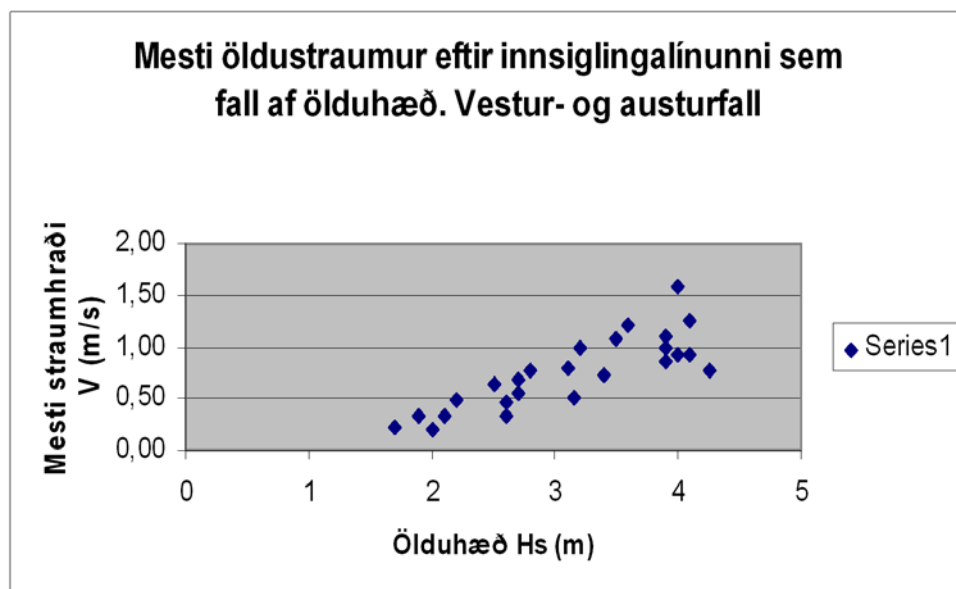
Mynd 6

**Mynd 6** sýnir hvernig straumhraðinn getur breyst með tilliti til ölduhæðar.

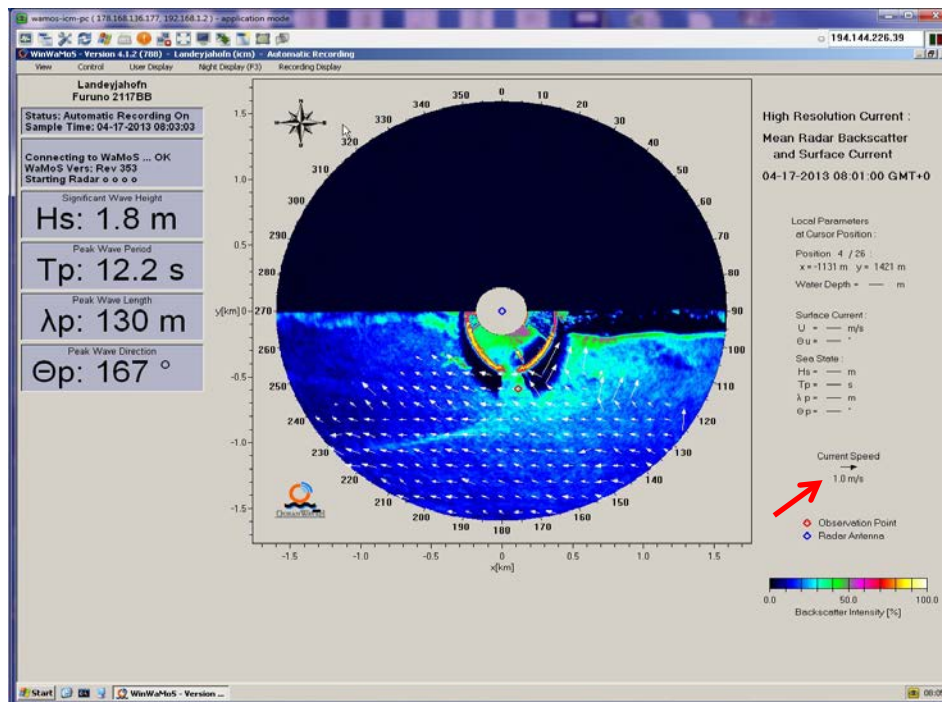
- að straummælir var settur út á sínum tíma en hann týndist. Eftir atvikið eða þann 19. mars s.l. var settur upp sérstakur ratsjárnúnaður í landi sem á að nema straum og aðrar ölduupplýsingar fyrir utan höfnina (*Sjá skjámynd*).

Skjárinn sýnir aðstæður við Landeyjahöfn þann 17. apríl 2013 kl. 08:01. Samkvæmt honum er ölduhæð (Hs) 1,8 m, sveiflutími (Tp) 12,2 s, öldulengd ( $\lambda_p$ ) 130 m og öldustefna úr  $167^\circ$ . Rauða örin bendir á straumhraða: 1,0 m/s.;

- að ratsjár straummælirinn var um tíma notaður til að safna upplýsingum en nú hafa skipstjórnarmenn Herjólfss aðgang að upplýsingum úr honum og fram kom að þessi búnaður lofaði góðu;
