Nr. 013 / 11 Helga RE 49**Rekst á bryggju og leki um borð**

Skipaskr.nr. 2749 IMO.nr. 9395915
Smíðaður: Kaohsiung Tævan 2009 stál
Stærð: brl. 362,1 bt.
Mesta lengd: 28,89 m Skráð lengd: 26,12 m
Breidd: 9,2 m Dýpt: 6,04 m
Vél: M.A.K. 442 kW, 2007
Fjöldi skipverja: 11

Lokaskýrsla afgreidd á fundi 29. ágúst 2011 af Inga Tryggvasyni, Hilmar Snorrasoni, Pálma K. Jónssyni, Jóhanni Ársælssyni og Ólafi K. Ármannssyni

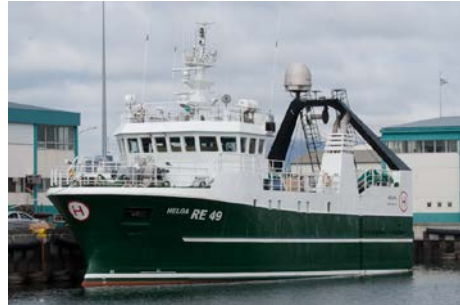
Helga ©Hilmar Snorrason
