**Nr. 008 / 11 Farsæll GK 162*****Fær á sig brotsjó í Grindavík***

Skipaskr.nr. 1636  
Smíðaður: Svíþjóð 1977, stál  
Stærð: 60 brl. 62 bt.  
Mesta lengd: 21,2 m Skráð lengd: 19,48 m  
Breidd: 4,8 m Dýpt: 3,12 m  
Vél: Volvo Penta 375 kW, 1998  
Fjöldi skipverja: 4

Lokaskýrsla afgreidd á fundi 29. ágúst 2011 af Inga Tryggvasyni, Hilmar Snorrasyni, Pálma K. Jónssyni, Jóhanni Ársælssyni og Ólafi K. Ármannssyni

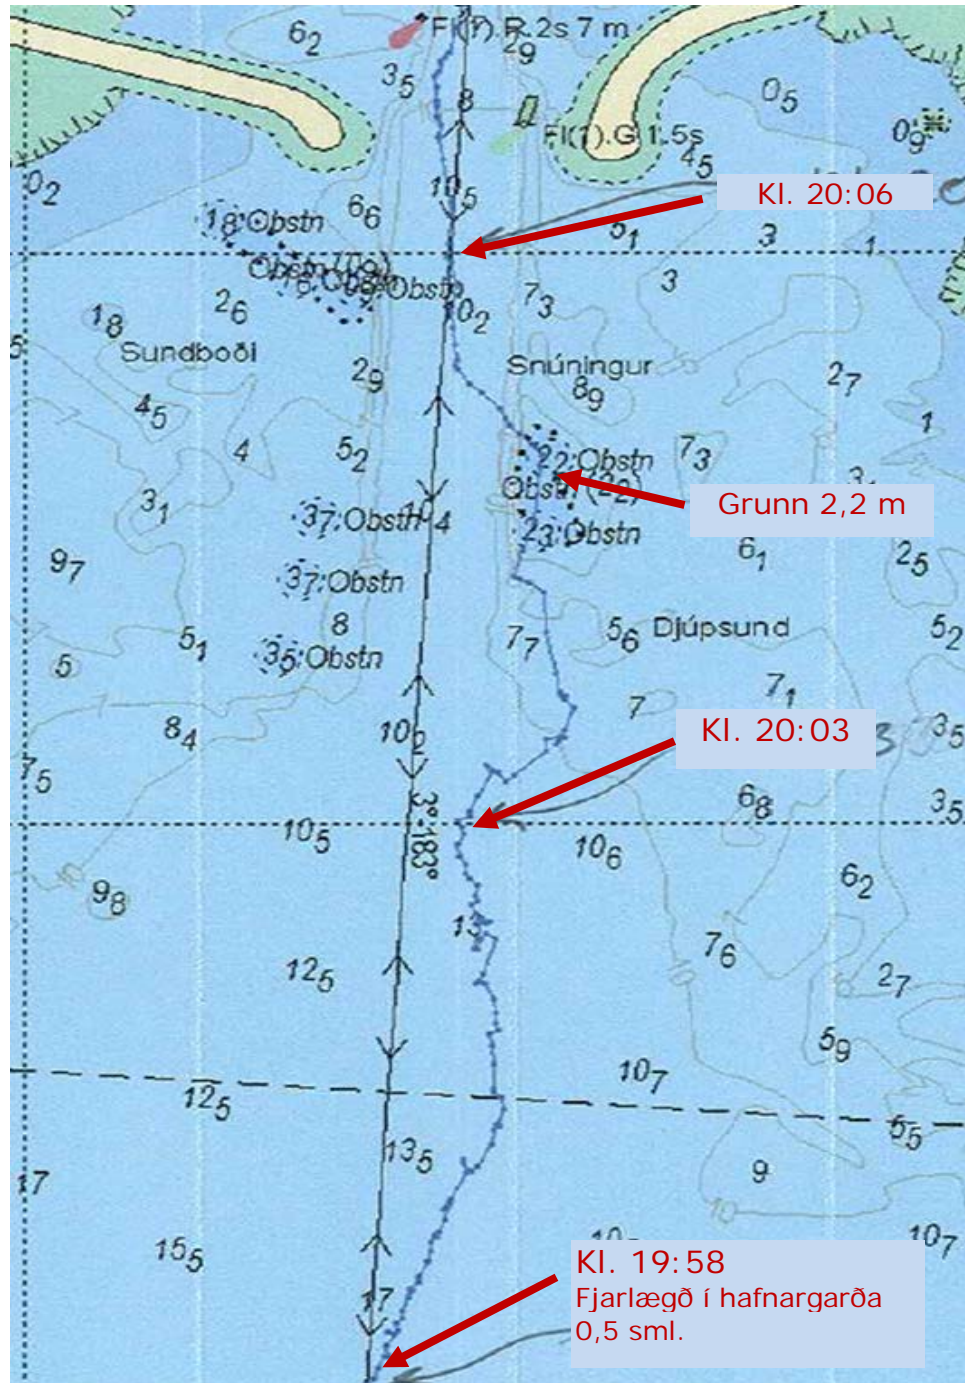
- að skipstjórinn hafði fengið þær upplýsingar frá öðru skipi sem hafði farið um innsiglinguna skömmu áður að brotið hefði inn úr öllu en leiðin væri samt nokkuð greið. Hann hafði einnig verið þrígang í sambandi við hafnaryfirvöld og fengið þær upplýsingar að aðstæður væru að versna og búast mætti við slæmum brotum. *Myndin hér að neðan sýnir vel feril Farsæls GK frá kl. 19:58 til 20:06;*

- að eins og fram kemur á ferilskráningu fór skipið yfir grunnid (2,2 m) suður af Snúning um kl. 20:05. Sjávarhæð var 2,9 m og því um 5,1 m dýpi yfir grunninu;
