Nr. 018 / 11 Sæfari***Skipverji slasast á baki***

Skipaskr.nr. 2691 IMO .nr. 9041277
Smíðaður: Bromborough Englandi 1991, stál
Stærð: 507,4 brl. 507,4 bt.
Mesta lengd: 39,6 m Skráð lengd: 37,68 m
Breidd: 10 m Dýpt: 3,7 m
Vél: Caterpillar 2040, 1992
Fjöldi skipverja: 5

Lokaskýrsla afgreidd á fundi 4. nóvember 2011 af Inga Tryggvasyni, Hilmarí Snorrasyni, Pálma K. Jónssyni, Jóhanni Ársælssyni og Ólafi K. Ármannssyni

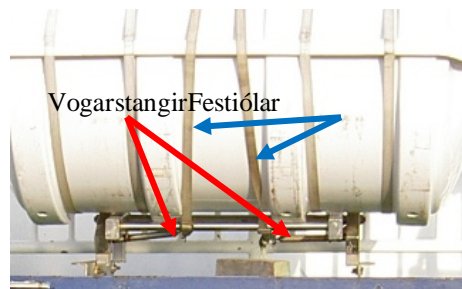
Skipverjar voru að taka um borð og ganga frá björgunarbát. Þegar festingar voru komnar á hann fór skipverji að fjarlægja trékubb, sem notaður var til að stilla bátinn af. Við það kom slinkur á bátinn og rakst hann í öxl skipverjans sem féll við það niður á bryggju. Skipverjinn lenti á bakinu á bryggjukantinum og missti meðvitund. Hlúð var að slasaða en læknir ásamt sjúkraflutingsmönnum komu fljótt á staðinn og var hann fluttur á sjúkrahús. Í ljós kom að hann hafði m.a. hryggbrotnað.

- að sögn vitnis stóð slasaði hálfboginn aftan við bátshylkið og var að slá kubbinn undan setunni en um leið og hann losnaði féll björgunarbátahylkið niður um 10 til 15 sm. Lenti það í öxl slasaða sem við það missti jafnvægið;
- að björgunarbáturinn, sem verið var að vinna við, var 50 manna (Viking DKS) og liðlega 280 kg að þyngd. Honum var lyft af bryggjunni upp í bátastólinn með gaffallyftara en lyftarinn var farinn frá skipinu þegar slasaði sem stóð fyrir aftan bátinn teygði sig undir hann í trékubbin;
- að á meðan verið var að stilla af bátahylkið og festa það í stólinn var trékubburinn (tréfleygurinn) notaður undir sæti bátsins en trékubbur hafði ekki verið notaður áður við þessi störf en þau þarf að vinna einu sinni á ári að sögn slasaða;

- að skipstjóri sagði að sökum vansmíði virkaði þessi hluti búnaðarins ekki eins og skyldi en boltinni vildi kjagast og þess vegna hafi hann ekki verið notaður heldur trékubburinn;

Kubburinn liggur á þilfarinu eftir að búið var að festa bátshylkið.

Nefndin telur að orsök slyssins megi rekja til þeirra vinnubragða sem notuð voru við niðursetningu bátsins.

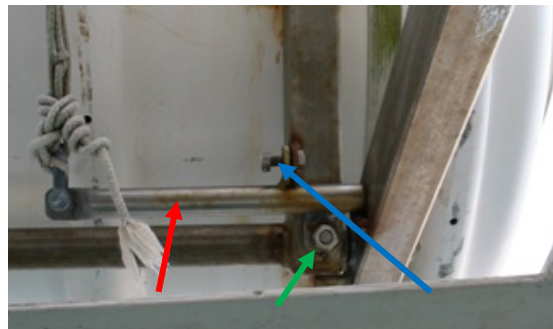
- að björgunarbátastóllinn er með handvirkum sleppibúnaði sem stjórnað er innan við bátinn. Setunni undir bátinum er haldið uppi með tveimur vogarstöngum á þolinmóð (sem spennast upp undir hana með tilstilli festiolar (brókarfesting) sem kom frá sleppibúnaðinum en hann er hjámiðju sylgja;

- að sögn hönnuðar og framleiðanda búnaðarins á að setja þjónustubolta (8 mm maskínubolti) í aðra vogarstöngina til að halda setunni fastri undir bátahylkinu á meðan ólin (brækurnar) er losuð og báturinn tekinn niður. Þegar búið er að koma bátinum tryggilega fyrir aftur er þjónustuboltinn fjarlægður því annars er er búnaðurinn óvirkur;

- að í vinnslu málsins var litið á hliðstæðan búnað í fimm farþegaskipum og reyndust þjónustuboltar festa setur í gálgum tveggja skipanna svo búnaðurinn reyndist því í raun óvirkur. Haft var samband við viðkomandi og vakin athygli á því og mælt til að úr væri bætt.

Vogarstöng (rauð), þolinmóður (græn) og þjónustubolti (blár) á samskonar bátastól
