Nr. 006 / 11 Freri RE 73***Skipverji slasast þegar keðja fellur á hann***

Skipaskr.nr. 1345
Smíðaður: Pasajes Spáni 1973 Stál
Stærð: 1065 brl. 1723 bt.
Mesta lengd: 78,9 m Skráð lengd: 71 m
Breidd: 11,6 m Dýpt: 7,9 m
Vél: Wartsila 3680 kW, 1999
Fjöldi skipverja: 26

Lokaskýrsla afgreidd á fundi 29. ágúst 2011 af Inga Tryggvasyni, Hilmar Snorrason, Pálma K. Jónssyni, Jóhanni Ársælssyni og Ólafi K. Ármannssyni

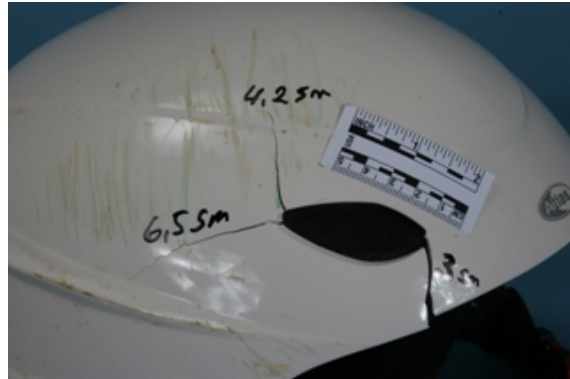
- að skipverjar höfðu nýlokið við að koma öryggiskeðju á hlerann og voru að undirbúa að koma annarri keðju á hann. Fylla kom undir skipið og lyfti skutnum snögg upp svo það strekktist enn freka á vírnum og hann slitnaði. Hlerinn féll um 20 sm niður og hékk ásamt trollinu í öryggiskeðjunni;
- að sögn slasaða hafði honum verið gert að skipta um hjálm tveimur dögum fyrir slysið og fenginn hjálmur af „Atlas“ gerð sem hann bar í slysinu. Nýi hjálmurinn náði niður fyrir hnakkagróf og voru ákomur á honum bæði að framan og aftan eftir slysið. Á hnakka voru ákomur eftir keðjuna og neðst á hjálminum undir hnakkagróf voru tvær sprungur út frá loftrás. Framan- og hægramegin á hjálminum var græn þilfarsmáling eftir að slasaði hafði

runnið aftur eftir þilfarinu og stöðvast við toggálgann. Hann var enn fremur brotinn á þremur stöðum við hægra gagnauga (sjá mynd);
