**Nr. 028 / 11 Blíða SH 277****Vélarbilun og dregin til hafnar**

Skipaskr.nr. 1178  
IMO nr 0  
Smíðaður: Seyðisfirði 1971 stál  
Stærð: 61,9 brl. 61 bt.  
Mesta lengd: 23,32 m Skráð lengd: 20,64 m  
Breidd: 4,8 m Dýpt: 2,45 m  
Vél: Caterpillar 269 kW, 1979  
Fjöldi skipverja: 4

Lokaskýrsla afgreidd á fundi 29. ágúst 2011 af Inga Tryggvasyni, Hilmar Snorrassyni, Pálma K. Jónssyni, Jóhanni Ársælssyni og Ólafi K. Ármannssyni

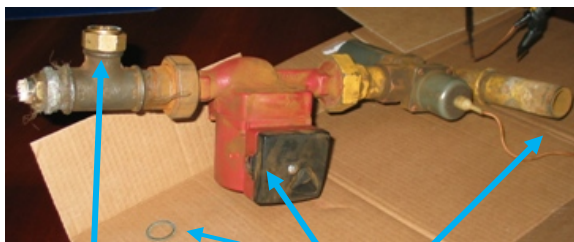
- að tengimúffa á kælivatnslögn frá varmaskipti niður í hringrásardæluna fór í sundur. Varmaskiptirinn var notaður til að kynda skipið og er hann festur við loft vélarúmsins;
- að skipt hafði verið um hringrásardæluna nokkrum dögum áður af pípulagningarmanni og gengið frá tengingu við hitaskiptinn. Álitamál voru uppi um hvort þessi múffa hafi verið nægjanlega hert eða hvort hún hafi verið af rétttri gerð. Hvað varðar hersluna

Tengimúffa – pakkning – dæla- tenging við vél

báru röraendar þess merki að leyfar úr pakkningunni sátu eftir vegna pressunnar;

- að tvær samskonar tengingar eru á hringrásinni önnur er uppi við loft sem tengist við varmaskiptinn og fylgir hún því titringi skipsins. Það hafði ekkert los komið á hana. Hin var, eins og að framan segir, tengd varmaskiptinum og hringrásardælu sem svo aftur var tengd við kælivatnsgeymi vélarinnar. Það mæddi því titringur bæði frá vélinni og skipinu á tengingunni. Ró á múffu tengingarinnar skrúfaðist af stút hitaskiptisins svo allt kælivatn flæddi af vélinni og hún ofhitnaði með slæmun afleiðingum;

- að umrædd tenging er mjög algeng og nánast ráðandi við tengingu hitaskipta í landi og hefur reynst mjög vel. Þess ber að geta að þar sem mikill titringur reynir á pakkninguna og það jafnvel báðu megin af misjafnri tíðni þá eru meiri líkur á að pakkningin gefi eftir og los komi á róna. Þarna hefði hefðbundið „kóníst“ „úníon“ dugað betur eða að öðrum kosti að tengingin hefði verið fest tryggilega við skipið eins og sú sem var ofan við hitaskiptinn.

Nefndin telur orsök bilunarinnar vera ófullnægjandi frágangur.
