**Nr. 005 / 11 Havfrakt****Tók niðri og leki**

IMO 7716490  
Smíðaður: 1980  
Fánaríki Færeyjar  
Stærð: 1094 GT  
Mesta lengd: 65,82 m  
Breidd: 10,70 m  
Vél: MaK 6MU, 1200Bhp  
Fjöldi skipverja: 5

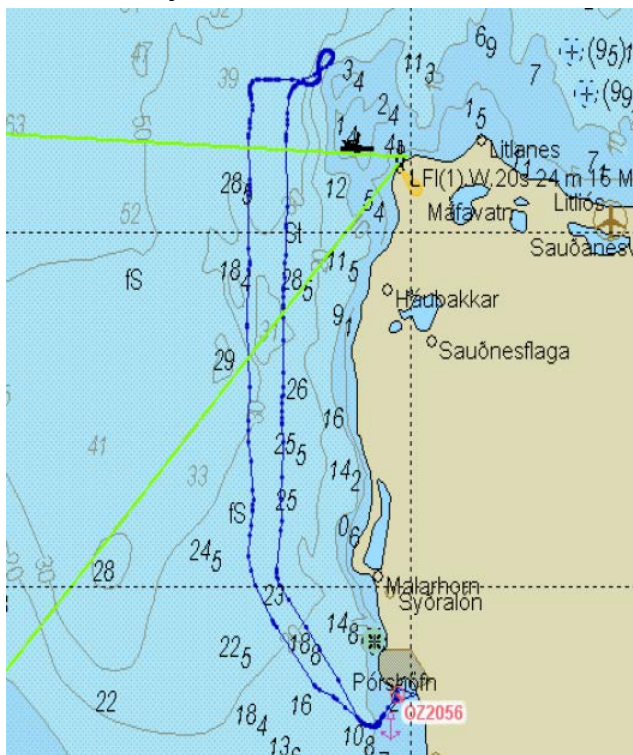
Sigling Havfrakt samkv. AIS kerfi Mynd I

Kl. 21:13 var skipið út af Malarhorni og því siglt til norðurs með landinu. Mynd I sýnir siglingu Havfrakt.

Kl. 21:39 þegar skipið var statt NV af Grenjanesi eða á stað, 66°15'833N og 015°22'133V, var samkvæmt AIS ferilskráningakerfi stefnunni breytt til NA. Frá þessum tíma og næstu sex mínútur var haldin stefna að meðaltali um 050°.

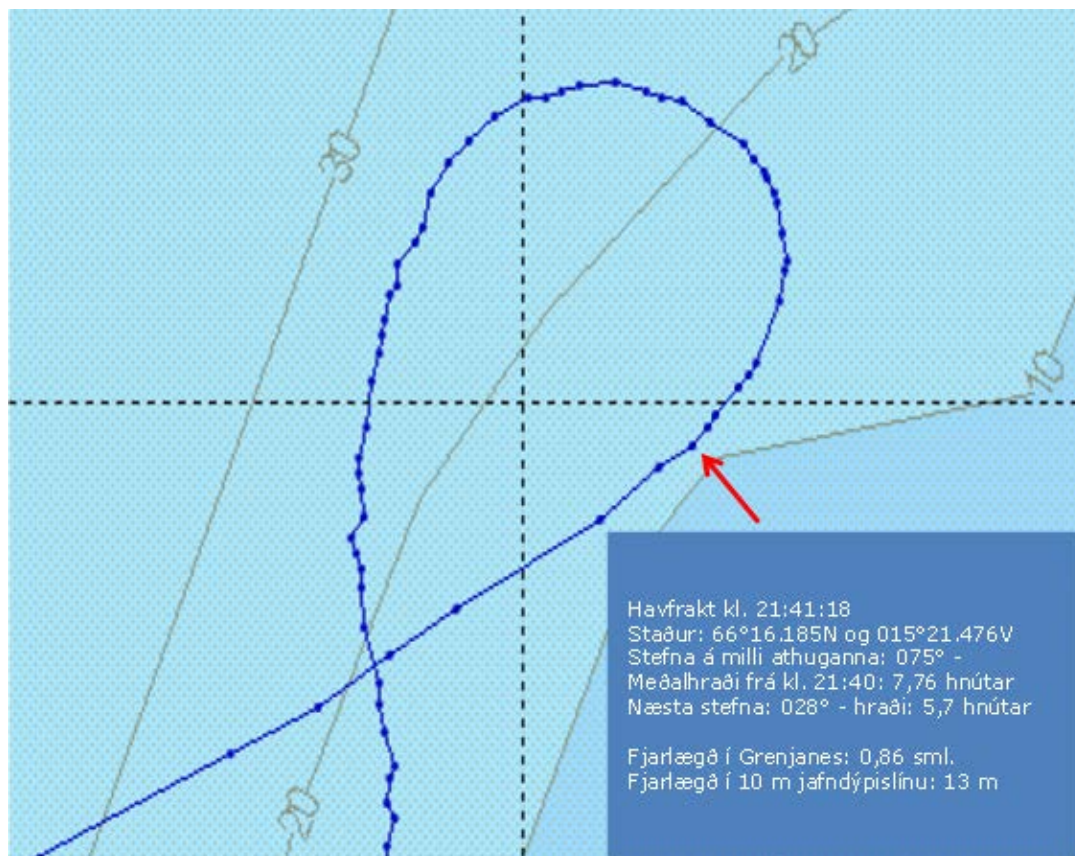
Kortið sýnir hvar gert er ráð fyrir að Havfrakt hafi tekið niðri Mynd II

Kl. 21:45 (skv. AIS kerfi) tók skipið niðri ca. á stað, 66°16'185N og 015°21'476V sem er 0,86 sml. NNV af Grenjanesi.

Mynd II sýnir siglingu skipsins á því svæði sem talið er að það hafi tekið niðri. Samkvæmt kortinu sýnir AIS ferilskráning að skipinu var siglt í 13 m fjarlægð frá 10 m jafndýpislínu.

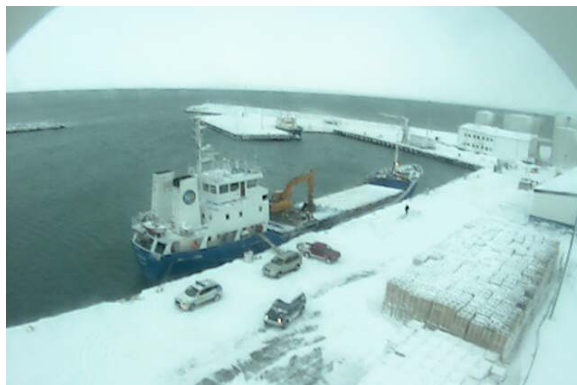
Havfrakt við bryggju eftir atvikið. Mynd III

Siglt var áleiðis til Þórshafnar og haft var samband við hafnarvörð sem veitti heimild til að skipið legðist aftur að bryggju. Engin olía lak frá skipinu.

Skipið lagðist aftur að bryggju og voru kafarar fengnir frá Akureyri til að kanna skemmdir og gera við til bráðabirgða.

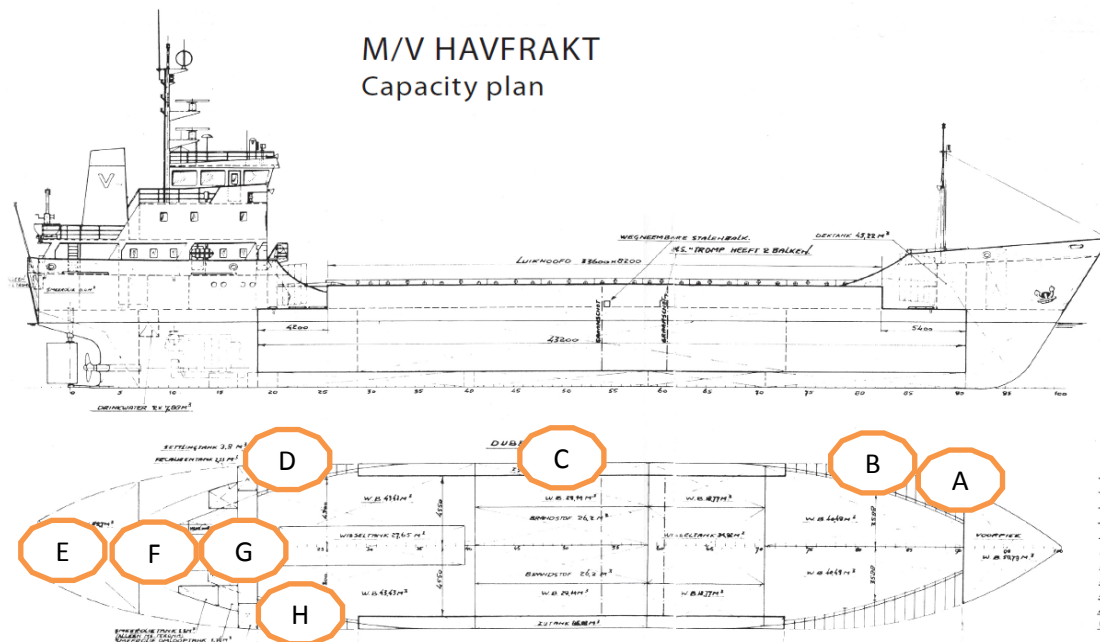
Við köfunina komu í ljós að talsverðar skemmdir voru á skipinu. Mynd IV sýnir hleðslutilhögun (capacity plan) Havfrakt og merking svæða á ákomum.

Eftirfarandi er gróf lýsing á skemmdum neðansjávar samkvæmt mynd IV:

- A. Dæld, sennilega fyrsta ákoma.
- B. Rifa inn í b.b. botntanka nr. I. Rifan var 250 sm löng og breiðust 45 sm. (Mynd)
- C. Slingubretti dældað og lagst að skrokknum.
- D. Dæld.
- E. Hæll boginn.
- F. Stýri gekk upp um 4 sm og stýrisbolti brotinn. (Mynd)
- G. Rispa á kjöl.
- H. Dæld.

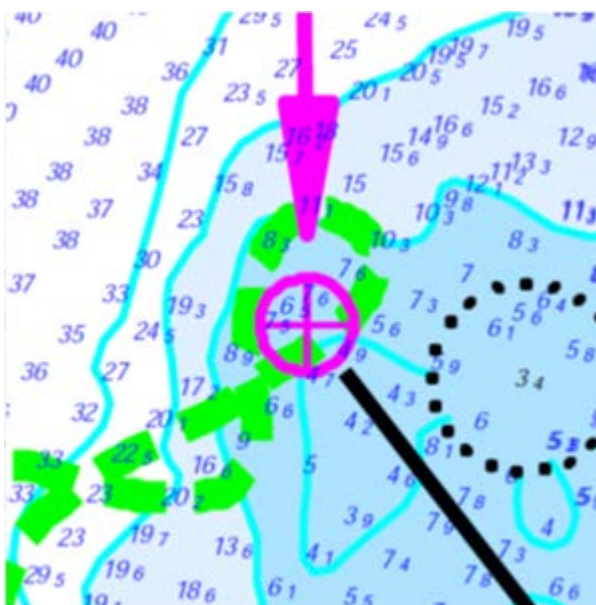
Mynd V

- að AIS ferill skipsins (mynd V og VI) var settur út í nýjustu útgáfu sjókorts nr. 63 ásamt staðsetningu ætlaðs staðar sem skipið tók niðri. Samkvæmt því er dýpið þar sem Havfrakt tók niðri á bilinu 5 til 6,5 metra og um 350 m vestur af nyrsta Grenjanesboðanum. Þessar upplýsingar byggja á dýptarmælingu sem gerð var 1986. Samkvæmt þessu hefur rafræna kortið sem var um borð ekki gefið rétta mynd af aðstæðum og þungur sjór orðið til þess að skipið tók niðri;

AIS ferill settur út í kort 63

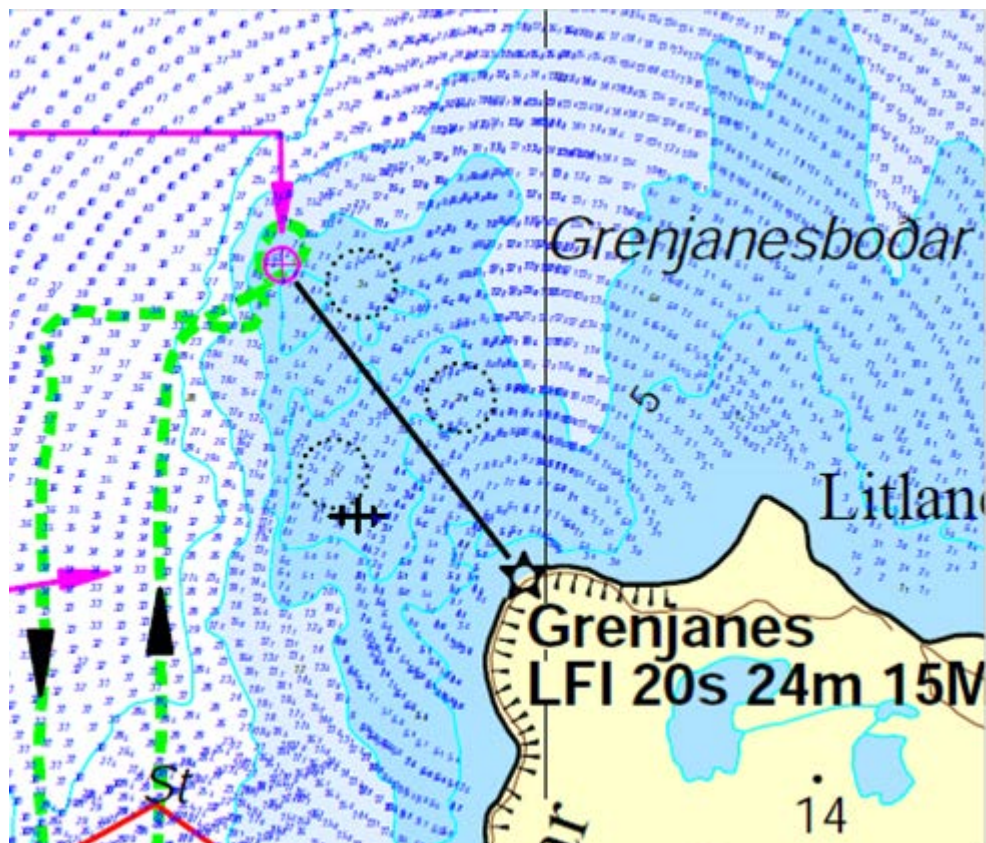
Mynd VI

AIS ferill settur út í kort 63
