**Nr. 088 / 11 Christina****Strandar við Lundey**

Skipaskr.nr. 2241  
 Smíðaður: Svíþjóð 1956, stál  
 Stærð: 38,78 brl. 36 bt.  
 Mesta lengd: 18,23 m Skráð lengd: 16,28 m  
 Breidd: 4,50 m Dýpt: 2,95 m  
 Vél: Volvo Penta 192 kW, 1971  
 Fjöldi skipverja: 2  
 Fjöldi farþega: 6

Lokaskýrsla afgreidd á fundi 3. febrúar 2012 af Inga Tryggvasyni, Hilmari Snorrasyni, Pálma K. Jónssyni, Jóhanni Ársælssyni og Ólafi K. Ármannssyni

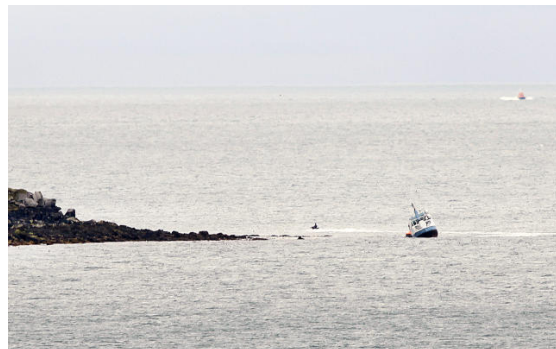
Á siglingunni strandaði skipið norður af Lundey á stað, 64°11'317N og 021°49'989V. Björgunarsveitir voru kallaðar út og þar sem skipið hallaði var fólkið sett um borð í björgunarbát. Það var síðan tekið um borð í björgunarskipið Stefnir sem flutti það í land þar sem sjúkraflutningamenn og lögregla beið.

Myndin sýnir Christinu á strandstað  
 Mynd©mbl.is/Árni Sæberg

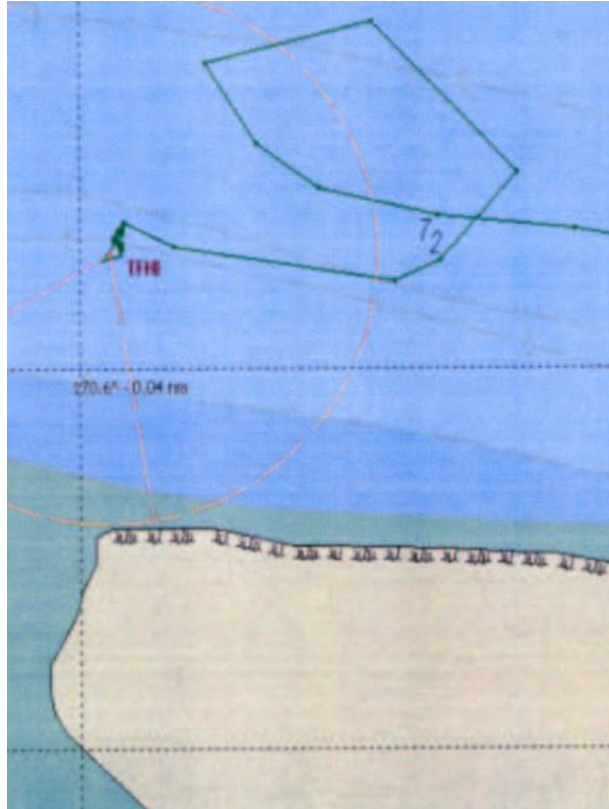
- að samkvæmt siglingaferli úr AIS-tæki skipsins strandaði það um 0,04 sml (75 m) í rv. 180° frá NV tanga Lundeyjar. Því hafði verið siglt smá spöl (u.þ.b. 0,05 sml) innan við sjö metra jafndýpslínunnar á hægri ferð (frá

0,5 til 4 hnútar). Þegar beygt var inn fyrir fimm metra jafndýpislínuna strandaði skipið og stóð fast kl. 10.57;

- að fjara var í Reykjavík kl 13.05;
- að djúprista var 2,9 metrar í hælinn;
- að sögn skipstjóra hafði hann grun um að steinar væru út af NV tanga eyjarinnar og hafði því venjulega farið fremur rúmt fyrir. Í þetta skipti tók hann auka snúning til norðurs að ósk farþega sem vildu sjá meira. Þegar hann kom úr snúningnum sló stýrið út og truflaði einbeitingu hans svo hann sigldi upp í hættusvæðið (*sjá mynd*);
