Nr. 093 / 11 Tryllir GK 600_Glær KÓ 9**Árekstur á miðunum**

Lokaskýrsla afgreidd á fundi 9. desember 2011 af Inga Tryggvasyni, Hilmari Snorrasyni, Pálma K. Jónssyni, Jóhanni Ársælssyni og Ólafi K. Ármannssyni

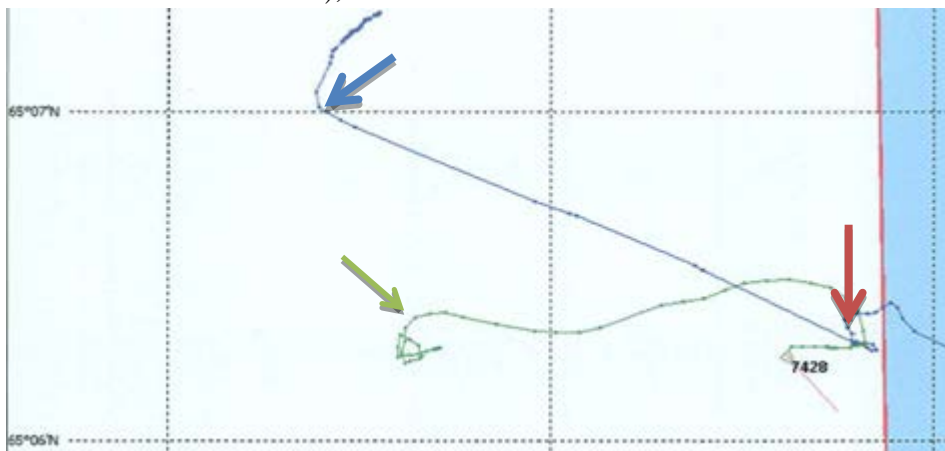
- að neðan er ferilkort sem sýnir siglingu beggja bátana fyrir og eftir ásiglinguna. Sjá má að báðir bátarnir voru á siglingu skömmu fyrir ásiglinguna. Glær KÓ sigldi einu sinni fyrir stefnu Tryllis GK áður en komið var á veiðisvæðið og færunum var rennt um tveimur mínútum fyrir áreksturinn (*Ferilkort: Kl. 08:26 Tryllir GK blá ör, Glær KÓ græn ör og kl. 08:40 árekstur rauð ör*);

- að skipstjóri Tryllis GK sagðist hafa farið upp að Glæ KÓ eftir áreksturinn og spurt um skemmdir og verið svarað að báturinn væri mölbrotinn að ofan;
- að Tryllir GK var settur á ferð kl. 08:24 og kominn á stefnu til hafnar kl. 08:26 samkvæmt ferilkorti og ferilskrá úr AIS kerfinu. Frá þeim tíma og til kl. 08:40,25 þegar áreksturinn verður er hann búin að sigla um það bil 2,1 sml.á 8,5 hnútum.
