Nr. 126 / 11 Ægir***Skipverji slasast við fall***

Skipaskr.nr. 1066
 Smíðaður: Danmörk 1968, stál
 Stærð: 959 brl. 1258 bt.
 Mesta lengd: 70,1 m Skráð lengd: 64,9 m
 Breidd: 10 m Dýpt: 8,1 m
 Vél: MAN 6330 kW, 1968
 Fjöldi skipverja:

Lokaskýrsla afgreidd á fundi 3. febrúar 2012 af Inga Tryggvasyni, Hilmar Snorrason, Pálma K. Jónssyni, Jóhanni Ársælssyni og Ólafi K. Ármannssyni

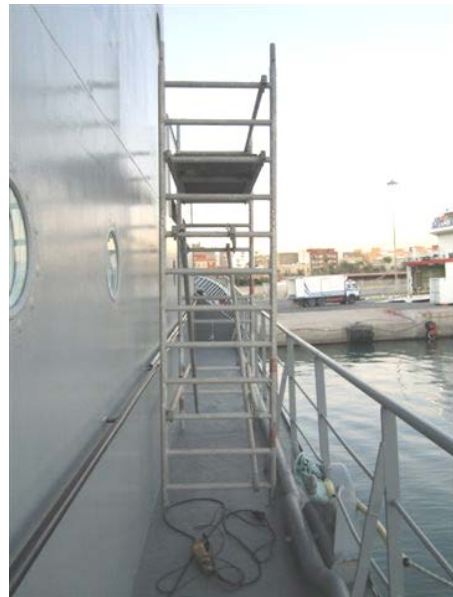
Skipverji hafði verið upp á vinnupalli (*grindarpallur, sjá mynd*) í gangi við yfirbyggingu skipsins. Þegar hann ætlaði niður fór hann yfir endagrindina utanverða en við það sporðreistist vinnupallurinn með þeim afleiðingum að skipverjinn féll í þilfarið og pallurinn lenti ofan á honum. Hann var fluttur á sjúkrahús og í ljós kom m.a. að hann brotnaði illa á vinstra hné. *Myndin sýnir vinnupallinn á vettvangi. Mynd©LHG*

- að vinnupallurinn var úr áli og um 2 metrar á hæð og um 1,5 metrar á lengd;
- að undir fótum pallsins áttu að vera stillanlegar plötur (25x25 sm) en ekki var hægt að koma þeim fyrir vegna þrengsla í ganginum. Pallurinn var ekki bundinn fastur við rekkverk eða handrið;
- að sögn skipverjans hafði hann í tvígang farið niður pallinn með sama hætti þennan dag án þess að hann sporðreistist;
- að þegar hann ætlaði að fara niður fór pallurinn að lyftast en þá færði hann sig nær honum og þá fór pallurinn niður aftur. Þegar hann lagði aftur af stað lyftist pallurinn á ný og rambaði;
- að hægt var að fara niður af pallinum innanvert um lúgu en þá hefði skipverjinn þurft að fara yfir rekkverkið til að komast undan honum.

Orsök slyssins var ófullnægjandi frágangur á vinnupallinum.

Nefndin bendir sjómönnum á að ávallt beri að binda niður vinnupalla og lausa stiga jafnvel þótt skip séu bundin við bryggju.
