**Nr. 033 / 11 Aníta Líf RE 187****Leki og sekkur, mannbjörg**

Skipaskr.nr. 1882  
IMO nr. 0  
Smíðaður: Gautaborg Svíþjóð 1989 plast  
Stærð: 11,2 brl. 6,8 bt.  
Mesta lengd: 9,28 m Skráð lengd: 8,98 m  
Breidd: 2,72 m Dýpt: 1,11 m  
Vél: Volvo Penta 72,9 kW 1989  
Fjöldi skipverja: 2

Lokaskýrsla afgreidd á fundi 4. nóvember 2011 af Inga Tryggvasyni, Hilmari Snorrasyni, Pálma K. Jónssyni, Jóhanni Ársælssyni og Ólafi K. Ármannssyni

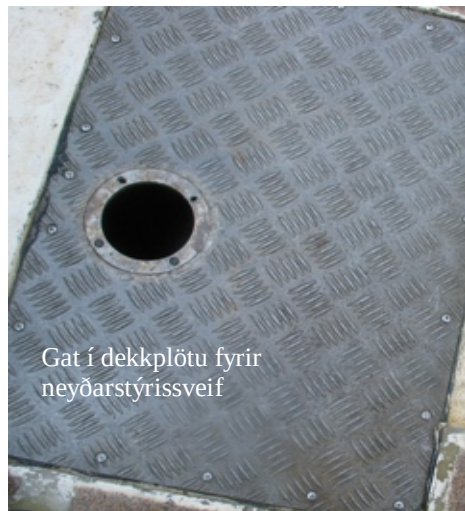
Gat í dekkplötu fyrir neyðarstýrissveif

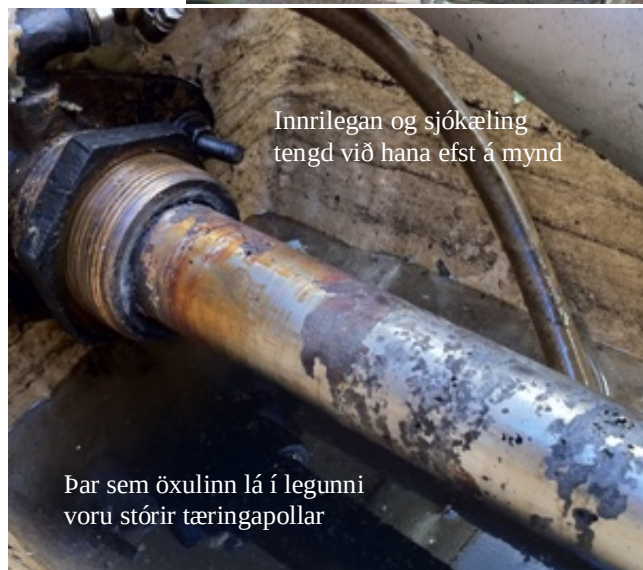
Innrilegan og sjókæling tengd við hana efst á mynd

Þar sem öxulinn lá í legunni voru stórir tæringapollar

- ✓ að leki var út með skrúfuási eftir að báturinn var nánast þurrausinn og lítill þrýstingur á áspétti. Eftir að vélin hafði verið tekin úr bátinum var ásin skoðaður nánar. Í ljós komu víða smá tæringarblettir þar sem ásin var sýnilegur í kjalsogi lestarinnar. Eftir að áspéttið var losað var ásnum ýtt inn og á svæði innri áslegu var hann svo tærður að telja mátti hann ónýtan;

- ✓ að innri áslega er hvítmálslega sem gengur í sjóbaði undir þrýstingi frá sjókælidælu vélarinnar. Sjóbaðinu er ætlað til að kæla aftari áslegu (skutlegu) sem er úr gúmmí og „smyrja“ fremri leguna en hún virtist í góðu ástandi. Rýmd í þeirri legu var innan marka. Innri legan hafði sýnilega einhverju sinni verið feitissmurð því merki sáust um lögn að henni frá rörstubb undan olíutanki í bakborðssíðu. Úr rörstubbum hafði gubbast feiti (stefnisrörafeiti);

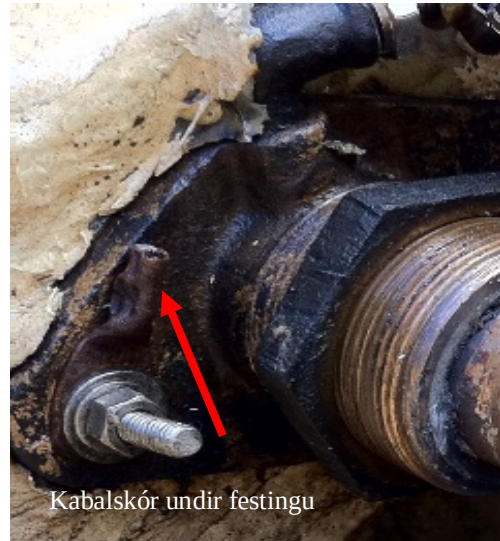
Kabalskór undir festingu

fremri flangs stefnisrörsins var skór frá rafmagnsvír sem klipptur hafði verið frá skónum. Leiða má líkum að því að þessi tenging hafi verið jarðbinding frá rafmagnstöflu og vél í skutpípuna og anóðuna á hæl. Tenging jarðar við anóðuna fór eingöngu um skrúfuás og hvítmálmaleguna inn í skutpípuna. Það eru því allar líkur á því að þetta geti valdið óðatæringunni á þessu svæði skrúfuássins;

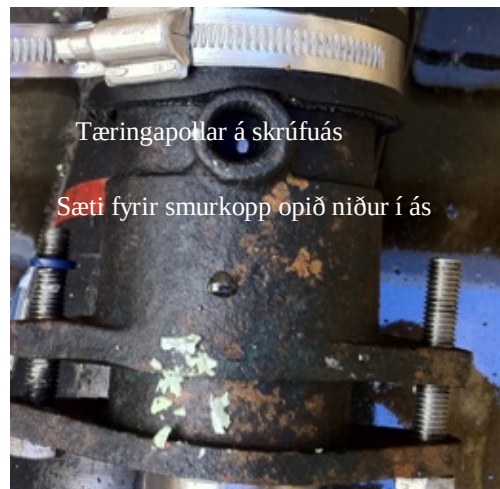
Tæringapollar á skrúfuás

Sæti fyrir smurkopp opið niður í ás

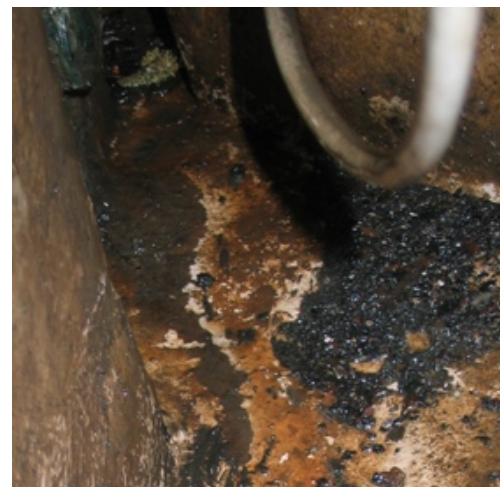
Séð aftur í skutrými. Rið og drulla var í botni eins og eftir viðvarandi leka

- ✓ að „stýrisvélarými“ (skutrými) er afmarkað með lausu þili aftast í bátinum og því sama flotrymi og lestin. Botn rýmisins var mjög útataður af ryðdrullu þegar skoðað var eftir upptöku. Þurfti að hreinsa það til að leita eftir sprungum inn í rýmið sem grunur lék á að gætu verið þar. Þegar tekið var á stýrissveif virtist ekki verulegt slit í stýrisáslegu en stýrið gjögti smávegis í hællegunni. Áslegan er 59 sm neðan við þilfar og er hún smurð með skrúfuðum smurkoppi sem ekki var hægt að herða frekar en þegar lokið var skrúfað af var sýnileg hola í feitina inn að ásnum;
