Nr. 108 / 11 Herjólfur**Atvik í Landeyjahöfn**

Skipaskr.nr. 2164
 Smíðaður: Noregi 1992, stál
 Stærð: 2222,4 brl. 3354 bt
 Mesta lengd: 70,7 m Skráð lengd: 67,6 m
 Breidd: 16,0 m Dýpt: 10,7 m
 Vél: Man B&W 5400 kw, 1992
 Áhöfn: 14
 Farþegar: Um 300

Lokaskýrsla afgreidd á fundi 3. febrúar 2012 af Inga Tryggvasyni, Hilmar Snorrasoni, Pálma K. Jónssyni, Jóhanni Ársælssyni og Ólafi K. Ármannssyni

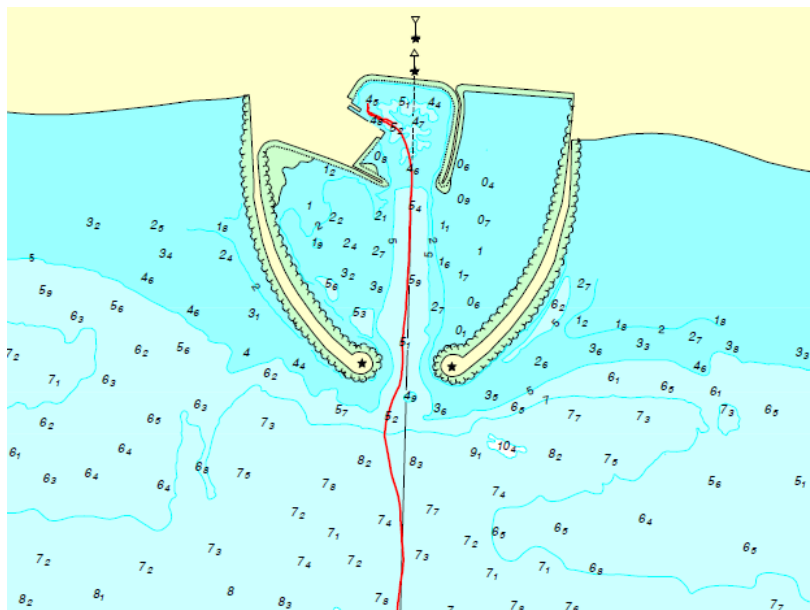
Skipið átti um 200 m eftir í innsiglinguna (skv. AIS) þegar löng alda bar það skyndilega um 40 m út af leið til vesturs. Þegar það átti eftir um 70-80 m í grjóttgarðinn tókst skipstjóranum að ná stjórn á skipinu aftur með því að beita fullu vélarafli. Skipið sigldi inn í höfnina undir um 30° horni og var um 30 m frá garðinum þegar það var næst honum.

Kortið sýnir gróflega hvernig sigling skipsins var samkvæmt ferilskráningu.

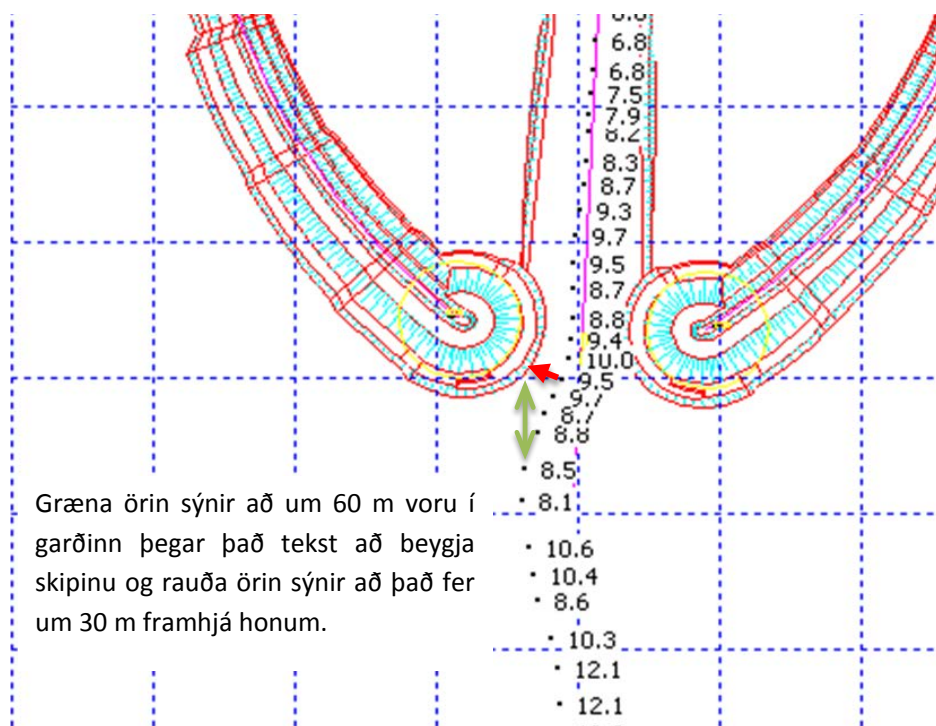
- að eins og myndin sýnir voru um 60 m eftir í garðinn þegar skipið var farið að taka vel við stjórn og siglir síðan með honum í um 30 m fjarlægð. *Hliðar ferninga á kortinu eru 100 m og svörtu punktarnir sýna ferilskráningu skipsins. Tölustafir er skráning á hraða skipsins milli punkta samkvæmt AIS kerfi;*

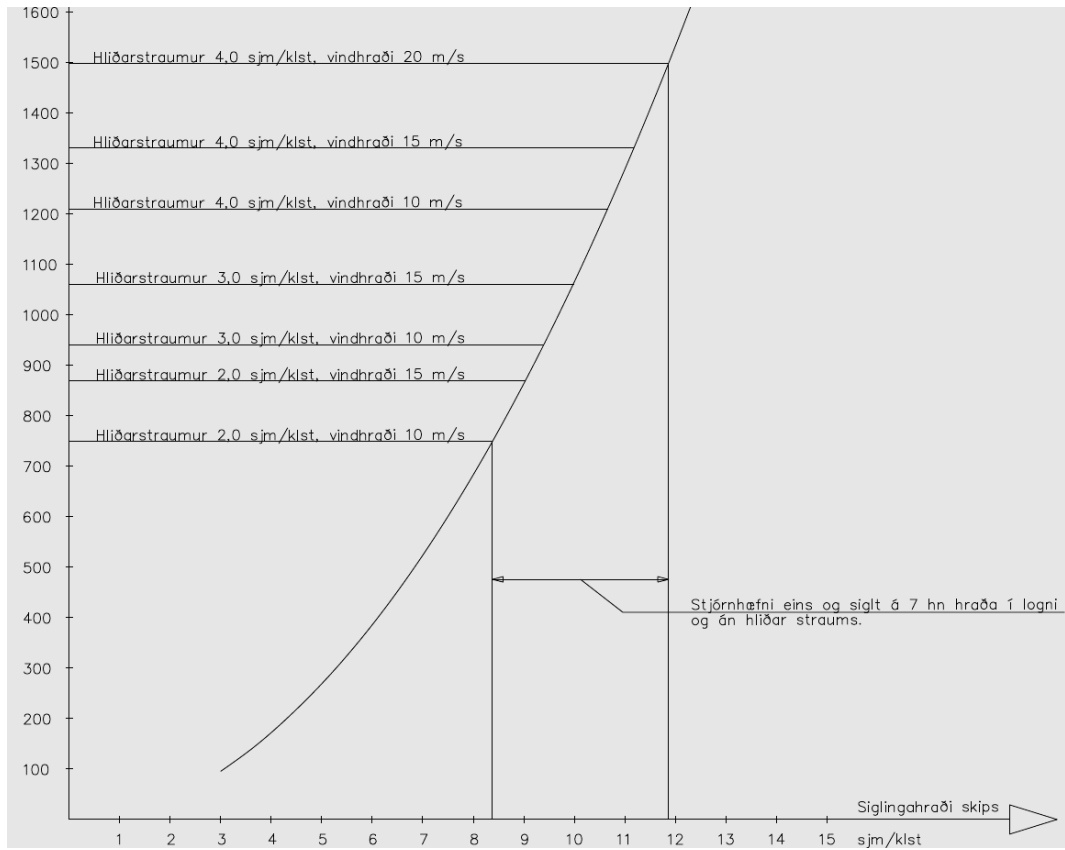
og stefnir á varnargarðana. Ég hef sett upp reikningsdæmi, þar sem skipið siglir á mismunandi hraða inn í mismunandi hliðar straum og hliðar vind. Hliðarstraumur og hliðarvindur, sem byrjar við stefnið og heldur aftur eftir skipinu, eftir því sem skipið siglir lengra inn á þetta vinda og strauma svæði, veldur því að ákveðinn hliðarvægi leitast við að beygja skipinu af rétttri stefnu. Til að vinna á móti þessu utanaðkomandi hliðarvægi, þá þarf að beita stýrum skipsins á móti. Stýriskrafturinn er í réttu hlutfalli við hraða skipsins í öðru veldi. Stýrin þurfa því að hafa ákveðið umfram vægi til að geta snúið skipinu upp í strauminn og vindinn. Þegar stefni skipsins er kominn í hafnarmynnið og hliðarstraumsins gætir ekki, þá færast aftur skuturinn undan straumnum. Ég hef sett niðurstöður þessara útreikninga upp í meðfylgjandi línurit, sem segir t.d. að sé straumhraðinn þvert á siglingastefnuna 2 sjm/klst og vindhraðinn í sömu átt um 10 m/sek, þá þurfi siglingahraði skipsins að vera a.m.k. 8,5 sjm/klst. Sé hliðarstraumurinn aftur á móti 4 sjm/klst og vindhraðinn um 20 m/sek, þá þarf siglingahraði skipsins að vera um 12 sjm/klst. Því er eðlilegt að siglingahraði skipsins sé að jafnaði milli 8-12 sjm/klst þegar siglt er inn í höfnina.

Línurit, sem sýnir sambandið milli siglingahraða ms Herjólfss og stýrisvægis. Vægi hliðarstraums og hliðarvinds sett inn á línuritið. (Lóðrétti ás: Vægi um LCG ($t \times m$))
 Kúrfa: Stýrisvægi um LCG)

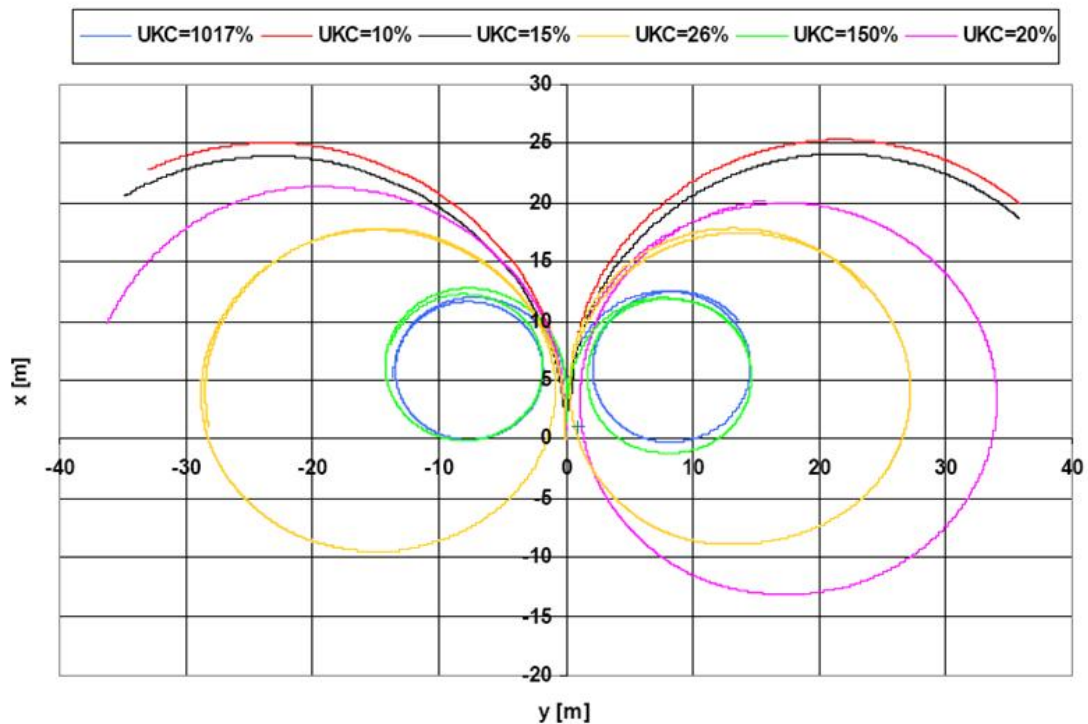
Skýringamyndin hér að ofan sýnir áhrif dýpis á beygju radius skips miðað við mismunandi dýpi undir kjöl skipsins. Þetta er frá mólprófun á öðru skipi, en sýnir hlutfallsleg áhrif dýpis á stjórnhæfni skipsins. UKC er “under keel clearance” þ.e. dýpið undir kjöl skipsins, sem hlutfall af djúpristu skipsins.

Í tilfalli ms Herjólfis, sem er með djúpristu u.þ.b. 4,10 m, þá er:

- UKC=1017% skipið á meira en 40 m dýpi, innsti hringurinn.
- UKC=10% er um 0,40 m undir kjölinn, er ysti hringurinn.
- UKC=15% er um 0,60 m undir kjöl, er næst ysti hringurinn.
- UKC=20% er um 0,80 m undir kjöl, er þriðji ysti hringurinn.
- UKC=26% er um 1,0 m undir kjöl, er fjórði ysti hringurinn.
- UKC=150% er um 6,0 m undir kjöl, fimmti ysti hringurinn.
